## **1.2 DESCRIZIONE SISTEMA FOGNARIO DEL TERRITORIO COMUNALE**

### 3. ORGANIZZAZIONE E GESTIONE DEL SERVIZIO CRITICITA' DELL'ATTUALE RETE IDRICA E FOGNARIA

## 12.8 Comune di Quarto

**12.12.2.1 Relazione illustrativa della scheda Miliscola Ripartitori**

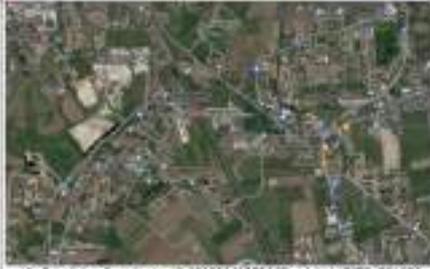
**Figura 12-30: Comune di Quarto – Strade/Ferrovie (1/2)**

4	<b>Criticità segnalata (*2)</b> Via Brando - Coordinato: 40.6802577218625, 14.1112576421829 Tratto di sottovia alla linea FF SS. Con sottile sezione di attraversamento che causa forte limitazione al traffico veicolare in caso di evacuazioni. Azio necessario per raggiungere zone di attesa.
5	<b>Stima dei costi (*2)</b> Lavori € 300.000,00 IVA € 104.000,00 Somme a disposizione € 193.000,00 Totale € 1.844.000,00
6	<b>Stima dei tempi (*2)</b> Progetto 3 mesi Sara lavori 3 mesi Lavori 6 mesi Collaudi 1 mese

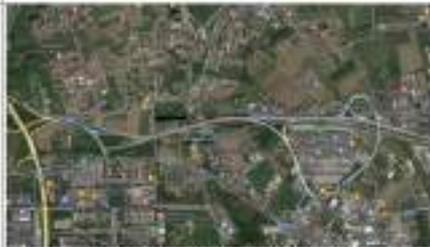
**Figura 12-31: Comune di Quarto – Strade/Ferrovie (2/2)**

4	<b>Criticità segnalata (*2)</b> Via Spadolini - Coordinato: 40.6802577218625, 14.1112576421829 Tratto di Ponte alla linea FF SS con sottile sezione di attraversamento che causa forte limitazione al traffico veicolare in caso di evacuazioni. Azio necessario per raggiungere zone di attesa.
5	<b>Stima dei costi (*2)</b> Lavori € 850.000,00 IVA € 187.000,00 Somme a disposizione € 280.000,00 Totale € 1.237.000,00
6	<b>Stima dei tempi (*2)</b> Progetto 3 mesi Sara lavori 3 mesi Lavori 8 mesi Collaudi 1 mese

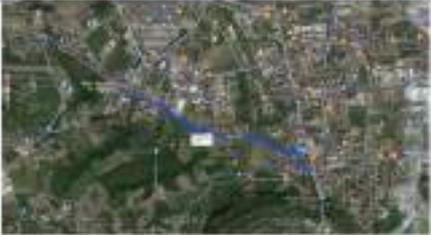
**Figura 12-32: Comune di Quarto – Strade (1/2)**

4. Criticità segnalata (*2)	Traffico di strada di confine tra il Comune di Quarto e Comune di Pozzuoli con attraversamento sulla Rete AP.55, con ridotta sezione di attraversamento che causa forte limitazione al traffico veicolare in caso di evacuazione. Anche il solo stradale è di ridotta sezione ed è disposta a scorcio di marciapiede. Azione necessaria per disorganizzare il centro e raggiungere zone di attesa ed i caselli.

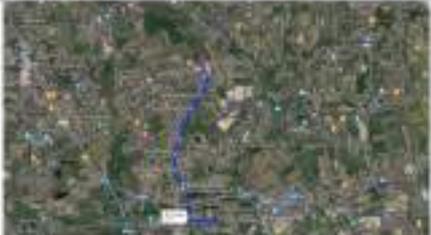
4. Criticità segnalata (*2)	Traffico di strada di confine tra il Comune di Quarto e Comune di Pozzuoli e disgiunte con ridotte sezione stradale che causa forte limitazione al traffico veicolare in caso di evacuazione ed è assente il marciapiede. Azione necessaria per disorganizzare il centro e raggiungere zone di attesa ed i caselli.

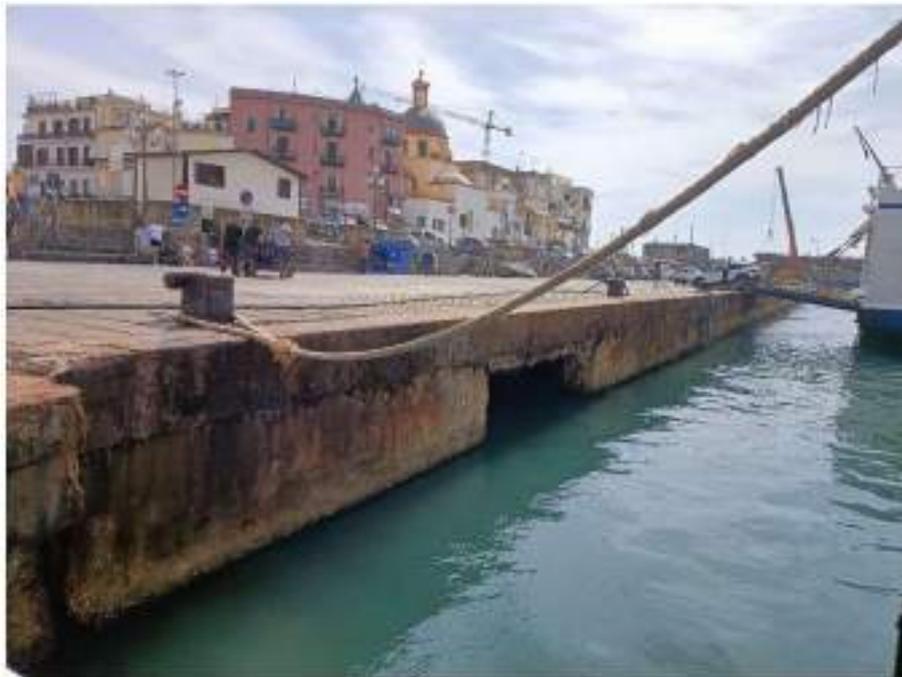
Il porto di Pozzuoli è interessato appunto dal fenomeno di sollevamento del terreno e infatti, come dettagliatamente riportato nella relazione "Deformazione del suolo nella caldera dei Campi Flegrei nelle aree dei porti di Pozzuoli e Baia" a cura dell'Istituto Nazionale di Geofisica e Vulcanologia, sezione di Napoli, Osservatorio Vesuviano, la distribuzione areale del recente sollevamento bradisismico vede il massimo valore proprio nella zona prossima al Porto di Pozzuoli, con decrescita radiale verso i bordi della caldera. L'analisi dei dati delle stazioni presenti nell'area del porto di Pozzuoli, integrate con quella della rete Medusa nel Golfo di Pozzuoli, evidenzia che dal 2016 ad oggi l'area del porto di Pozzuoli è stata interessata da un sollevamento del suolo compreso tra 74 ed 78 cm.

Tale fenomeno ha determinato anche il sollevamento delle banchine adibite a trasporto pubblico locale, con la conseguente difficoltà di imbarco e sbarco di passeggeri e mezzi.

Per ovviare a tale problematica, si ipotizza la fornitura e posa in opera di n. 2 pontoni aventi funzione di sottobanchina galleggiante e carrabile, in c.a., dotati di passerella carrabile, di dimensioni idonee allo svolgimento delle operazioni di imbarco e sbarco in sicurezza.

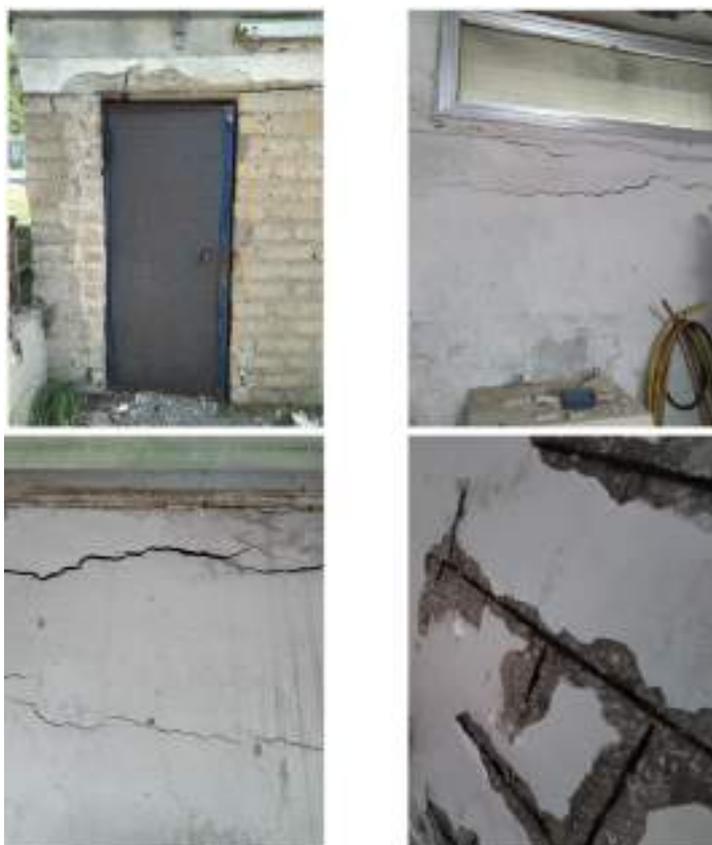
Locale misuratori e monitoraggio protezione catodica

*Locale misuratori e monitoraggio protezione catodica*

I lavori dovranno prevedere il recupero delle opere civili in modo da ripristinare il grado prestazionale degli elementi strutturali e garantire il buon funzionamento dell'intera opera.

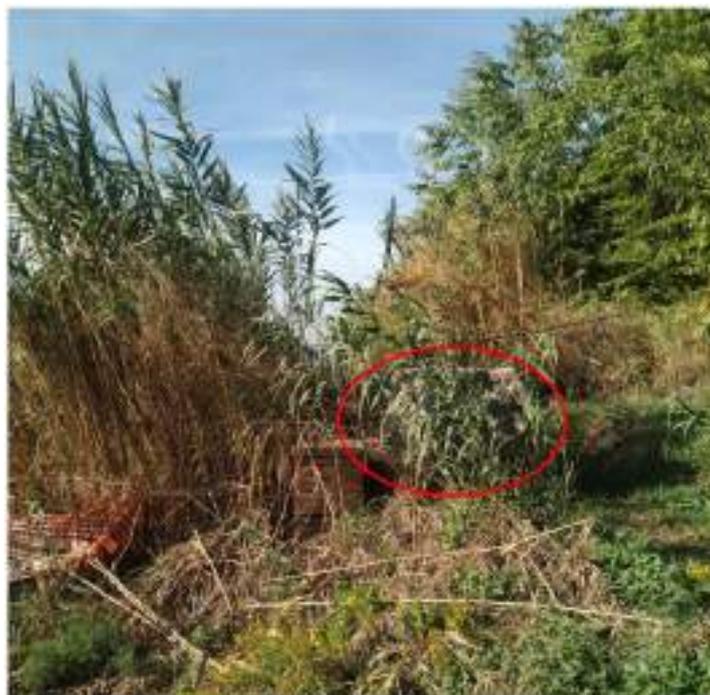
Probabilmente, proprio l’ultimo crollo, ha causato il distacco dell’ammasso roccioso rinvenuto in prossimità del tracciato di condotte anzidette:

Ammasso roccioso in prossimità del tracciato

Si deve aggiungere, che le condotte posate in trincea, ad una profondità di circa 2 m sono “protette” dal solo terreno di ricopimento. Crolli futuri, in corrispondenza del tracciato potrebbero causare la rottura delle condotte.

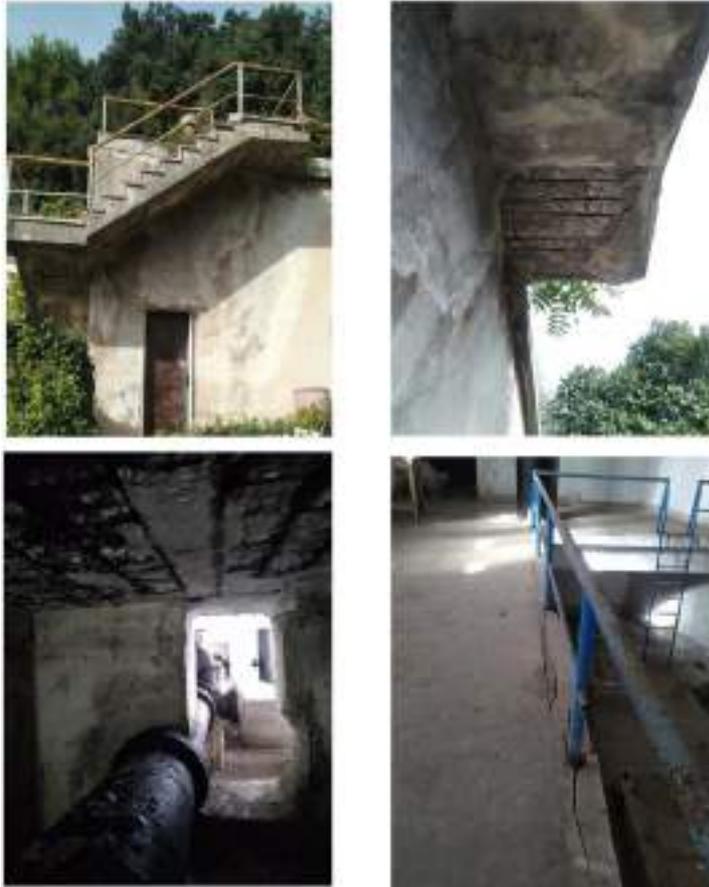
Ex Stazione di sollevamento "Villa Arabia"

Si riporta di seguito lo stato attuale del locale oggetto di intervento:

I lavori dovranno prevedere il recupero delle opere civili in modo da ripristinare il grado prestazionale degli elementi strutturali e garantire il buon funzionamento dell'intera opera.

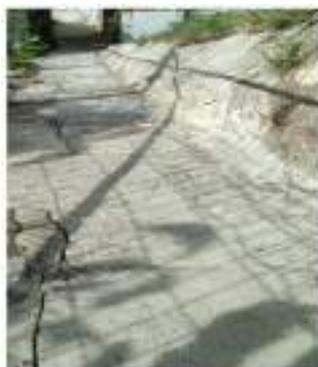
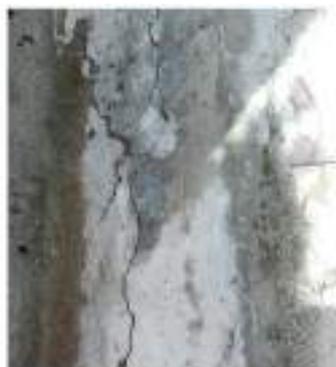
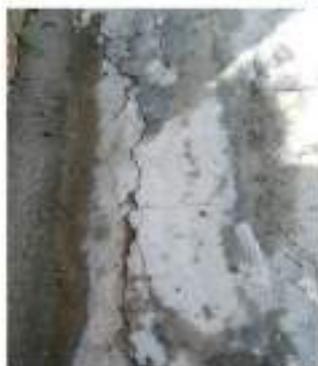
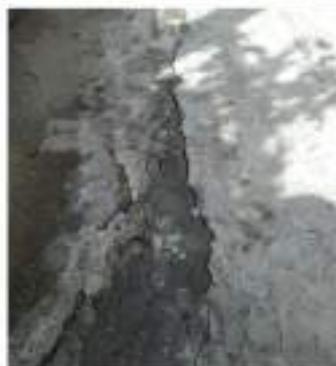
- Fessurazioni longitudinali per una lunghezza di circa 50 m.

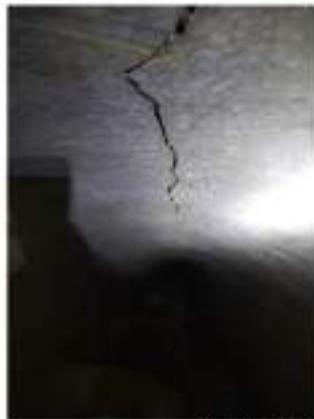
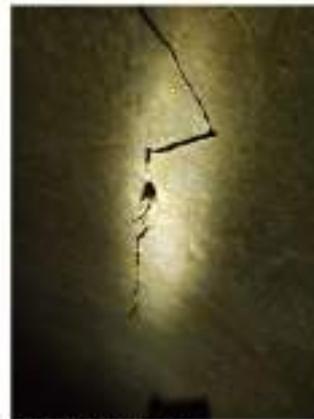
- Fessurazioni longitudinali lungo le pareti e la volta per una lunghezza di circa 200 m.

Fessurazioni individuate lungo la volta e le pareti

L'intervento di messa in sicurezza a protezione della condotta, prevedrà l'installazione di centine in acciaio collegate tra loro all'intradosso dell'esistente rivestimento murario di galleria.

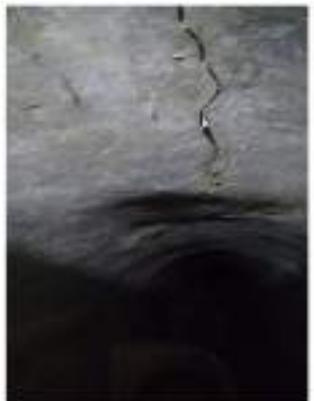
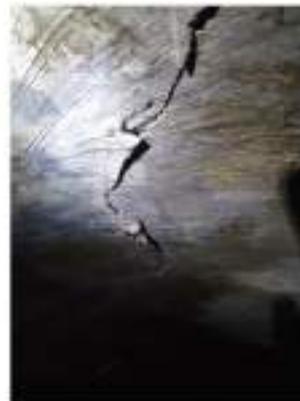
Fessurazioni individuate lungo la volta e le pareti
