12.12.2.7 Relazione illustrativa della scheda Serbatoio Bacoli

12.12.2.8 Relazione illustrativa della scheda Serbatoio Via Pigna

12.12.2.9 Relazione illustrativa della scheda Collettore di Cuma

12.12.2.10 Relazione illustrativa della scheda Sistema di Monitoraggio

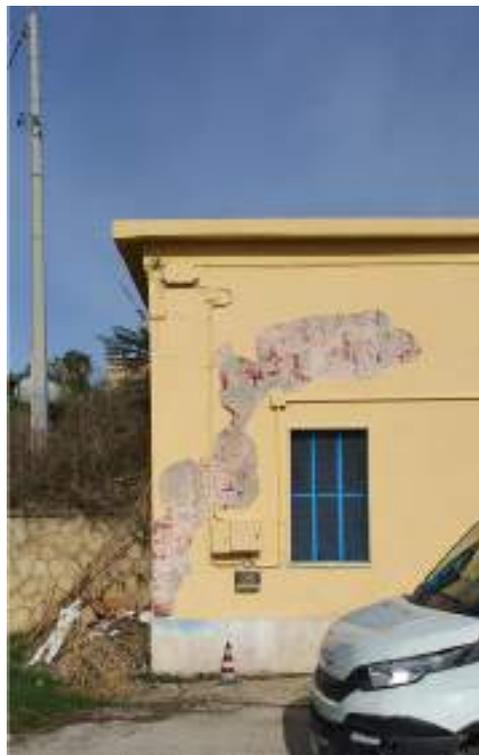
Vista esterna

Da un'analisi strutturale del serbatoio si sono osservati quadri fessurativi all'interno della struttura ed in particolare la maggiore criticità interessa la vasca di destra del serbatoio che risulta fessurata nell'angolo in basso a sinistra, pregiudicando la tenuta idraulica, e generando così una perdita nella sala manovra sottostante.

- La Spicconatura degli intonaci (parti ammalorate, tra il 30 e il 60 %); in casi eccezionali, spicconatura totale;
- Opere di risanamento delle parti strutturali fatiscenti con utilizzo di materiali specifici;
- Opere di risanamento vasche con prodotti specifici per assicurare la tenuta idraulica;
- Tinteggiatura dei locali interni ed esterni e pitturazione dei manti impermeabili.

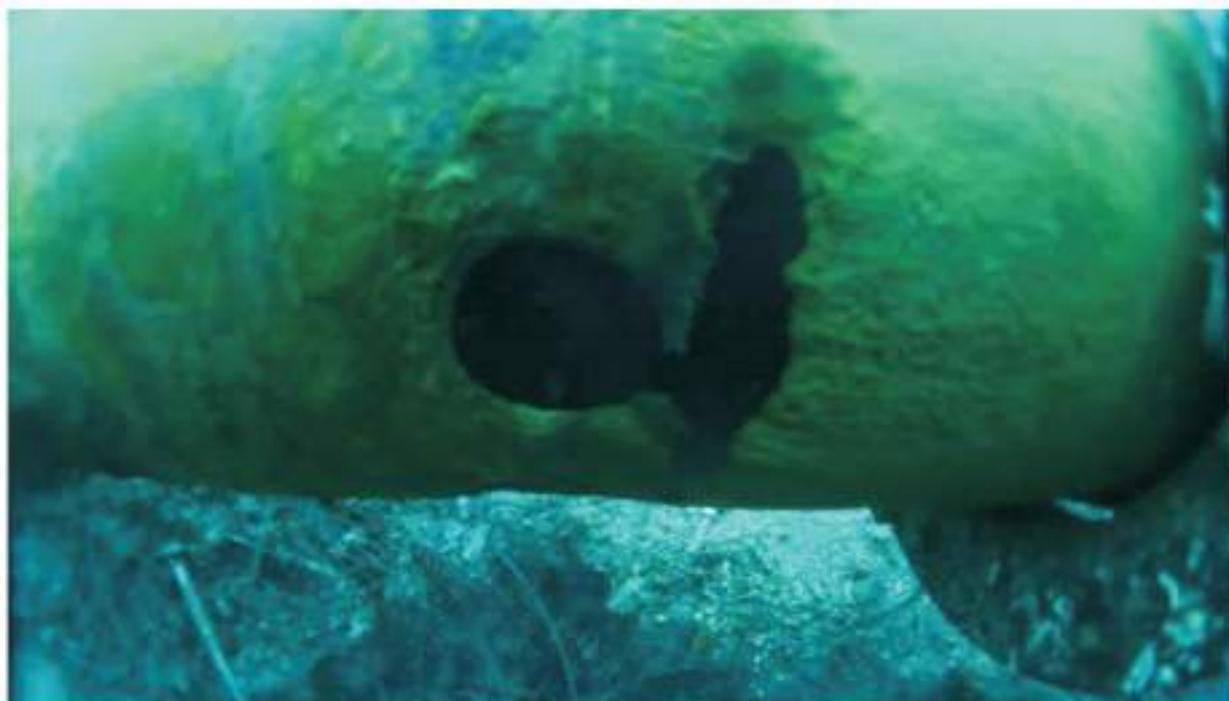
Nel corso degli ultimi anni, numerose sono state le perdite idriche che hanno coinvolto le condotte sottomarine, con notevoli disagi alle popolazioni isolate ed alle attività ricettive allorquando tali disservizi capitavano nei periodi estivi.

Perdita idrica a mare

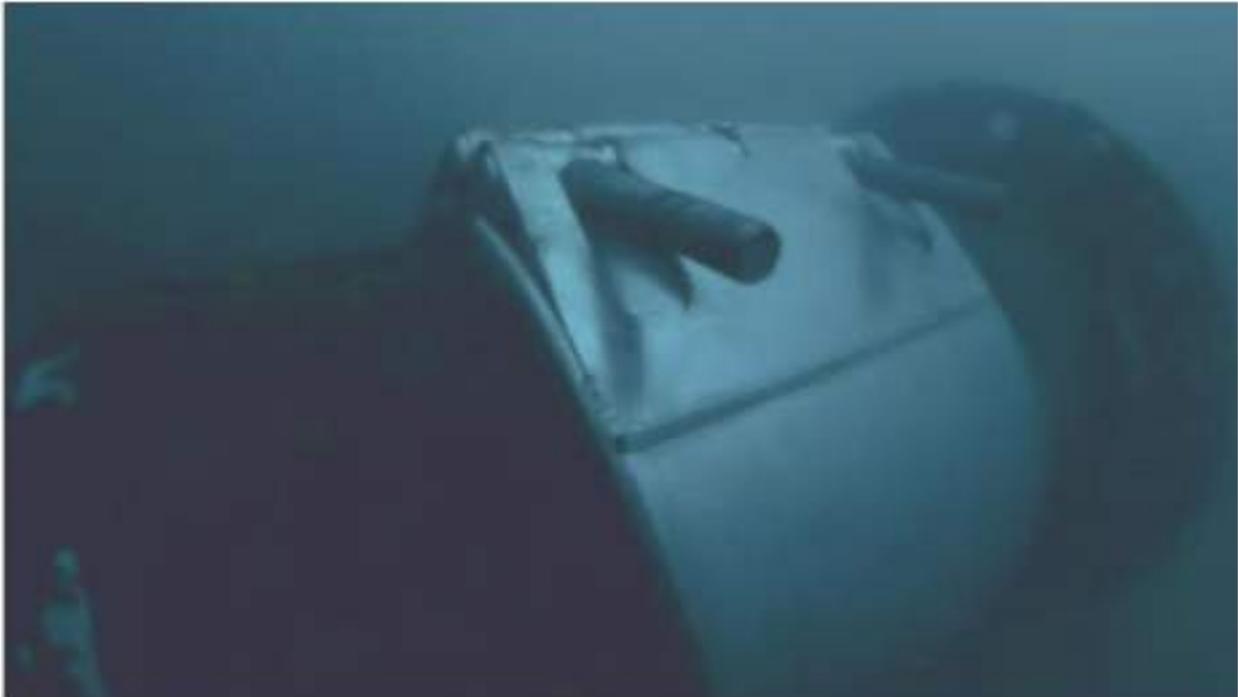
Giunto di riparazione

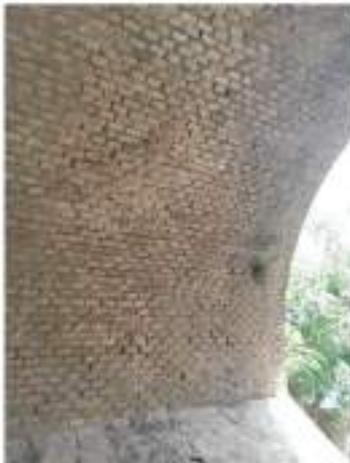
- sulla volta, sono visibili zone con infiltrazioni attraverso la muratura evolute in efflorescenze di piccole macchie; inoltre, vi è perdita di materiale tra le giunzioni dei mattoni;
- sulle spalle i difetti riscontrati sono legati alle infiltrazioni attraverso la muratura con successiva perdita di malta tra gli elementi in pietra;
- infine, si segnala che su tutti i muri d'ala sono presenti perdite di materiale nelle giunzioni.

Volto - Infiltrazioni attraverso la muratura e perdita di materiale nelle giunzioni

- sulla volta, laddove sono state riscontrate fessure lungo le giunzioni e/o perdita di malta tra gli elementi in muratura procedere con ristilatura delle giunzioni fra gli elementi;

- rimuovere la vegetazione e le eventuali radici di piante formatesi nelle giunzioni tra gli elementi;
- trattamento mediante consolidamento ed applicazione idrorepellente di tutte le superfici interessate da infiltrazioni attraverso la muratura ed efflorescenze in conformità a quanto prescritto da capitolato D ET.

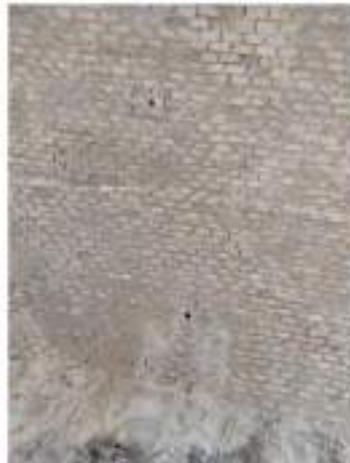
Volto - Infiltrazioni attraverso la muratura e perdita di materiale nelle giunzioni

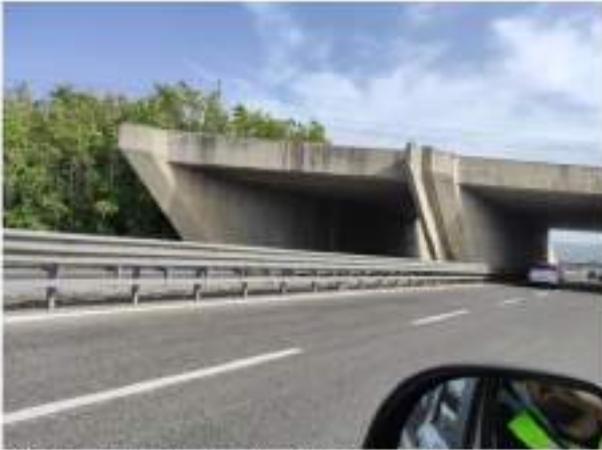
- Venature di ruggine lungo le armature, sia in corrispondenza del solettone che delle travi in c.a.;
- Macchie di umidità lungo le spalle.

Spalle ed impalcato – Macchie di umidità, dilavamento

- Eseguire delle iniezioni con apposite resine previste dal capitolato tecnico di RFI nelle zone interessate da infiltrazioni o dilavamento;
- Trattamento dei ferri a vista con ripristino ed integrazione del calcestruzzo.

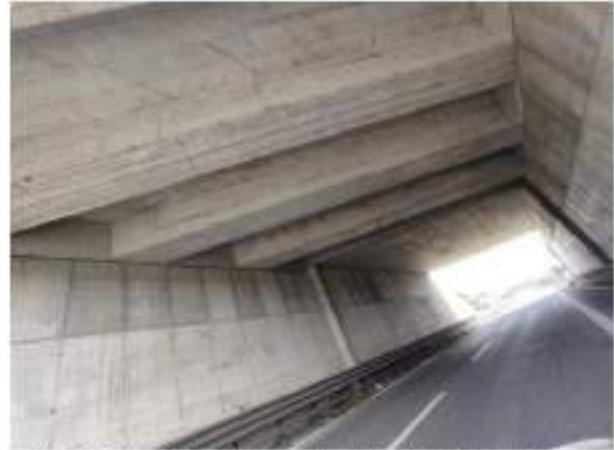
Impalcato – Venature di ruggine lungo le armature

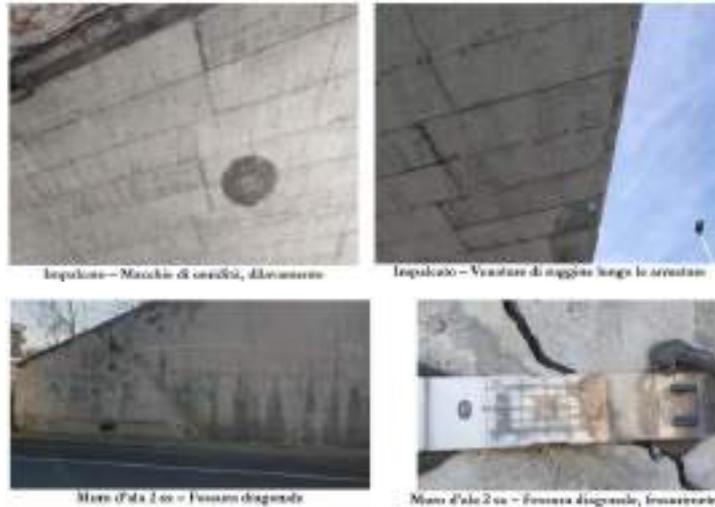
- Macchie di umidità concentrate e su superfici limitate ai piedi delle spalle e sull'impalcato;
- Venature di ruggine lungo le armature lungo una porzione limitata di impalcato;
- Fessura diagonale nella zona terminale del muro d'ala 2 sinistro.

- Eseguire delle iniezioni con apposite resine previste dal capitolato tecnico di RFI nelle zone interessate da infiltrazioni o dilavamento;
- Trattamento dei ferri a vista con ripristino ed integrazione del calcestruzzo;
- Sigillatura della fessura sul muro d'ala;
- Sabbatura e verniciatura parapetti.
