#### **12.17.2.5 Relazione Tecnica relativa alla Scheda Viadotto km 195+028 (Giuliano Qualiano-Quarto di Marano)**

##### **1.1. Viadotto km. 195+028**

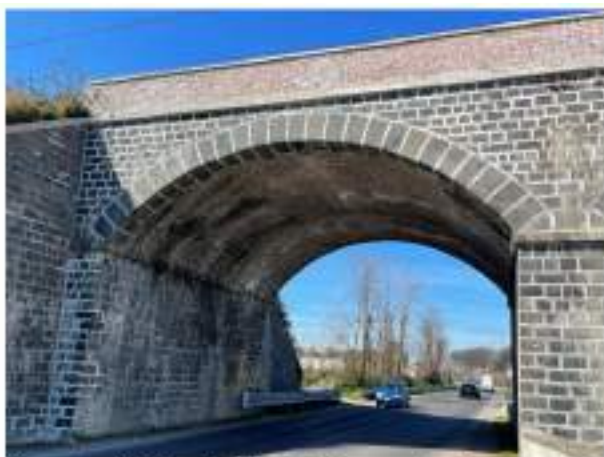
Campata 3 - Macchie d'umidità e percolazione acqua su volta e pila

- Impermeabilizzazione dell'impalcato
- Pulizia e ripristino della muratura

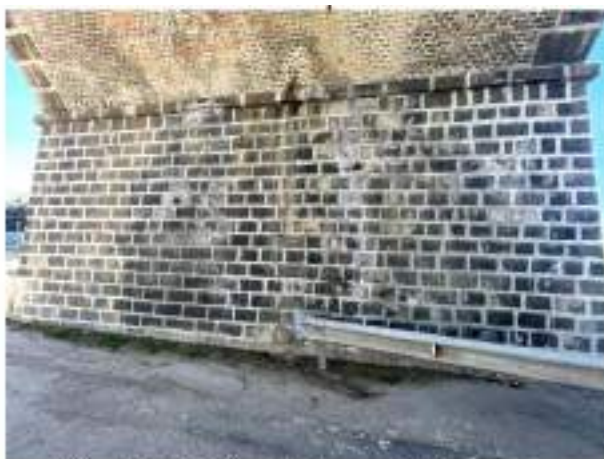
Pila - Macchie d'umidità e percolazione acqua

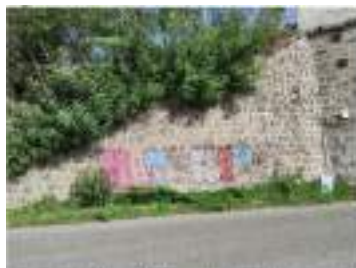
Figura 1.4 - Intorno a forte vegetazione a lungo dei muri d'ala

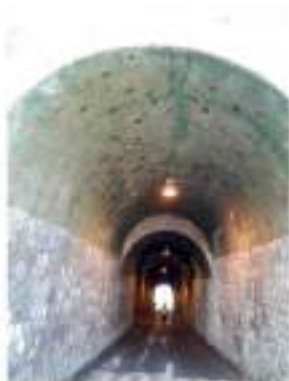
Si segnala la presenza su tutto l'intradosso della volta di una rete in FRP collegata al supporto murario mediante dei connettori in acciaio che risultano ossidati. La rete non è annegata in una malta, pertanto, non è adesa al supporto e non svolge alcuna funzione di rinforzo della muratura. Si rilevano altresì delle iniezioni di resina lungo tutto lo sviluppo della volta, nonché delle catene sui timpani visibili. Dalle porzioni a vista della volta si evidenziano fessure e perdite di malta lungo le giunzioni dei mattoni. Volte, archi, timpani e spalle mostrano infiltrazione attraverso la muratura ed efflorescenza causate dall'inefficiente sistema di smaltimento delle acque meteoriche.

Figura 1.3 - Vista FRP ed intonaco all'interno

- Prima di eseguire il suddetto intervento è altresì fondamentale ripristinare il sistema di impermeabilizzazione dell'opera con installazione di idoneo impianto di allontanamento e smaltimento delle acque piovane provenienti dalla sovrastruttura nonché effettuare il consolidamento e il trattamento idrorepellente di tutte le superfici interessate da umidità ed efflorescenza;
- Ristilatura completa delle giunzioni fra gli elementi costituenti volta, archi, parapetti, timpani, spalle e muri d'ala;
- Riempimento vuoti e/o scuci-cuci localizzato degli elementi lapidei disgregati delle spalle;
- Cucitura armata della lesione presente sul muro d'ala alla destra della spalla 1 (lato Villa Literno) o in alternativa scuci-cuci della zona oggetto di ammaloramento;
- Pulizia da vegetazione infestante la sovrastruttura ferroviaria in particolare parapetti e camminamenti.

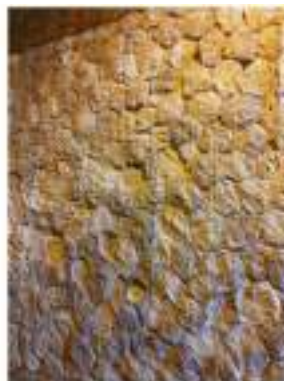
Sulle spalle è presente la ristilatura dei giunti che, però, in diverse zone risulta degradata a causa dell'infiltrazione attraverso la muratura. Alcuni elementi lapidei delle due spalle mostrano una esfoliazione superficiale che in alcuni punti si evolve in una vera e propria disgregazione della pietra.

Figura 1.4 - Spalle: deterioramento della ristilatura nelle giunture nonché disgregazione degli elementi

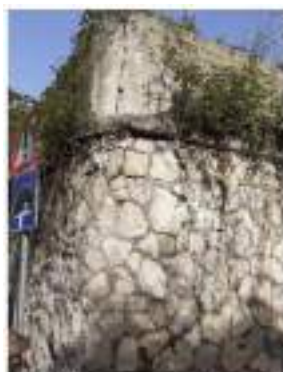
Sul muro d'ala destro della spalla 1 (lato Villa Literno) è presente una lesione pseudo-verticale e in corrispondenza della stessa è stato applicato un fessurimetro per monitorare l'eventuale evoluzione del difetto.

Figura 1.5 - Lesione del muro d'ala di Spalla 1

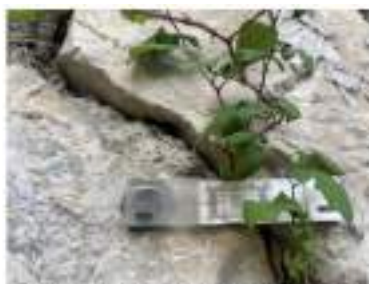
Figura 1.6 - Fessurimetro in corrispondenza della lesione del muro d'ala di Spalla 1

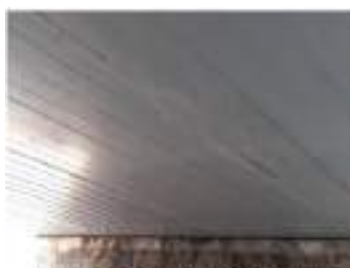
Figura 1.3 - Infiltrazioni lungo i giunti d'impalcata

- Ripristino della vernice protettiva delle piattabande inferiori delle travi in acciaio previa pulizia e trattamento delle stesse;
- Prima di eseguire il suddetto intervento è altresì fondamentale ripristinare il sistema di impermeabilizzazione dell'opera con installazione di idoneo impianto di allontanamento e smaltimento delle acque piovane provenienti dalla sovrastruttura nonché effettuare il consolidamento e il trattamento idrorepellente delle spalle giacché interessate da umidità ed efflorescenza;
- Applicazione ciclo di verniciatura dei tubolari metallici costituenti i parapetti;
- Ripristino del calcestruzzo dei pilastri dei parapetti e degli sbalzi in c.a. previa rimozione del calcestruzzo deteriorato e in fase di distacco.

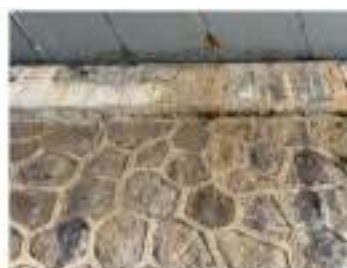
Figura 1.4 - Percolazione d'acqua nelle zone (B appoggio) e conseguente distacco di terreno per ossidazione

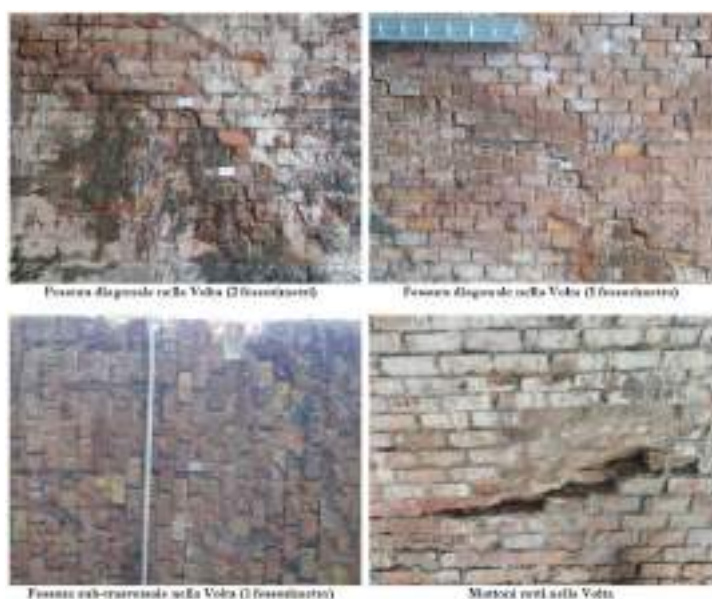
- Fessura sub-trasversale presente sul lato sinistro nella Volta che prosegue in diagonale sul lato dx e tende verso la Spalla lato Napoli. Tale fessura interessa i giunti di malta e lesiona alcuni mattoni sul lato destro.
- Presenza di mattoni rotti sul lato destro della Volta.
- Danno da urto sull'Arco sinistro e sull'Arco destro.
- Disgregazione di alcuni elementi della Volta e dell'Arco sinistro.
- Presenza di piante su entrambi i Timpani.
- Efflorescenza sulla Volta e le Spalle.
- Infiltrazioni attraverso la muratura sulla Volta e le Spalle che sono il frutto di un inefficiente sistema di smaltimento delle acque.

Fessura diagonale nella Volta (2 fotografata)

Fessura diagonale nella Volta (3 fotografata)

Fessura sub-trasversale nella Volta (3 fotografata)

- Sigillatura armata delle fessure sub-trasversali presenti nella Volta.
- Intervento di scuci-cuci delle parti di Volta e di Arco in cui sono presenti mattoni rotti, lesionati e danni da urto.
- Rifacimento dell'intero sistema di impermeabilizzazione dell'opera.
- Ripristino dei Parapetti in muratura;
- Risarcitura della lesione nello spigolo del muro d'ala lato sx della Spalla lato Pozzuoli.
- Ripristino mediante sigillatura e ristilatura dei giunti per il Muro d'Ala sx lato Napoli.
- Realizzazione di fori drenanti nei muri d'ala;
- Realizzazione di intonaco protettivo sui muri d'ala per aumentarne la durabilità;
- Pulizia dell'opera dalla vegetazione e dalle efflorescenze.

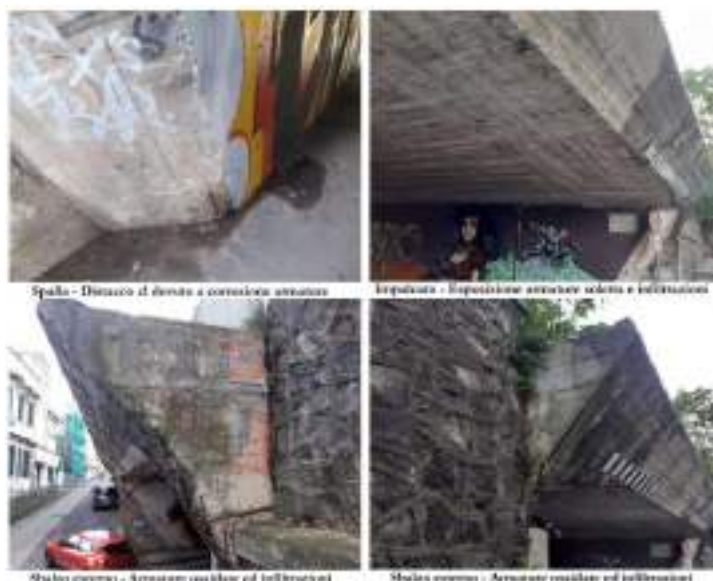
Si segnala la presenza di distacchi dovuti principalmente alla corrosione di armature longitudinali e staffe sulla parte bassa dei fusti delle spalle, e una presenza diffusa di disgregazione superficiale del calcestruzzo con messa in evidenza di nidi di ghiaia e difetti di esecuzione.

L'impalcato non presenta particolari criticità, solo ad entrambi gli imbocchi è possibile notare qualche distacco dovuto alla corrosione delle armature longitudinali del solettone con parziale fuoriuscita delle stesse.

Sul lato destro dell'impalcato è presente uno sbalzo realizzato in continuità con lo stesso che presenta forti problemi di infiltrazione, con superficie bagnata e ossidazione delle barre di armatura più esterne.

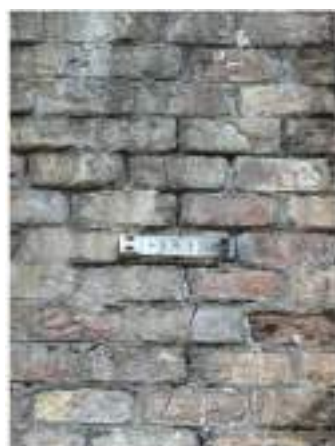
Volta campata I – Fessura lungo le giunzioni e nei mattoni – lato alveato settore volta lato Pozzoli

- laddove sono state riscontrate fessure lungo le giunzioni e nei mattoni delle volte (vedi fessure longitudinali) procedere con intervento di scuci-cuci mediante inserimento di elementi in mattoni pieni di analoga colorazione e caratteristiche geomeccaniche degli esistenti secondo quanto prescritto da capitolato RFI;

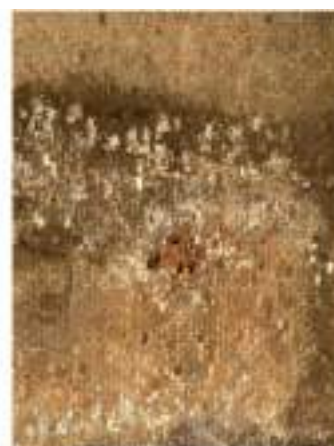
Volta campata I – elementi di muratura mancanti e rotti in chiave

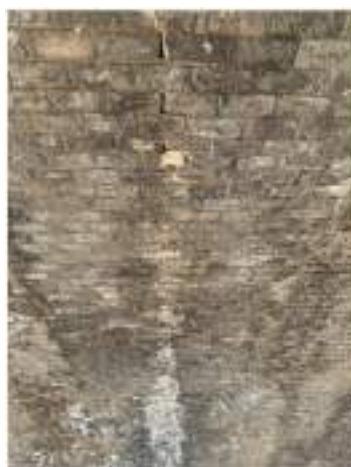
Volta rampa 2 - fessure lungo le giunzioni setti e cordolo

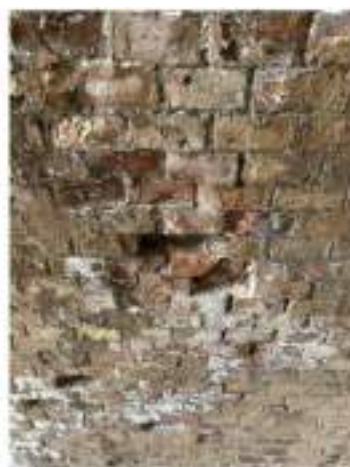
Volta rampa 3 - elementi di muratura rotti

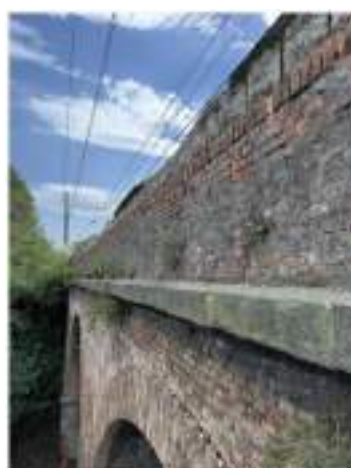
Sui parapetti si segnala la perdita di materiale nelle giunzioni con notevole intensità ed estensione e la disgregazione del calcestruzzo costituente il cordolo superiore del parapetto stesso. L'evoluzione di tale difettosità con la conseguente caduta verso il basso del materiale o dei mattoni degradati potrebbe compromettere la sicurezza dei pedoni e degli autoveicoli transitanti al di sotto dell'opera. A tal proposito si segnala che al di sotto della campata due vi è l'esistenza di un passaggio pedonale probabilmente utilizzato per poter accedere ad un parco privato alle spalle del viadotto stesso.

Parapetto - presenza di cricche nelle giunzioni e cordolo in c.a. degradato

- ripristino del cordolo sommitale in c.a. di entrambi i parapetti mediante scarifica del calcestruzzo deteriorato, passivazione dei ferri di armatura, applicazione di malta tixotropica monocomponente fibrorinforzata al fine di ripristinare il copriferro del cordolo e successiva protezione mediante applicazione di rasatura cementizia elastica; tutti gli interventi devono essere eseguiti in conformità con quanto prescritto da capitolato RFI;

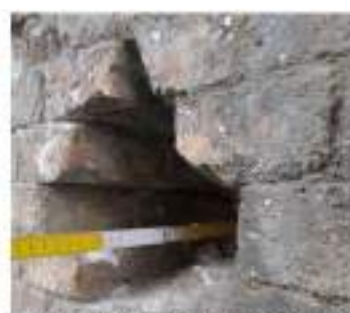
Fila Loro Pozzoli - elementi di muratura mancanti e rotti

- sulle spalle e sulle pile procedere con ristilatura delle giunzioni fra gli elementi in muratura di mattoni laddove sono state riscontrate fessure lungo le giunzioni e/o perdita di malta; laddove vi è la presenza di elementi di muratura disgregati o mancanti procedere con intervento di scuci-cuci mediante inserimento di elementi in mattoni pieni di analoga colorazione e caratteristiche geomeccaniche degli esistenti; tutti gli interventi devono essere eseguiti secondo quanto prescritto da capitolato RFI;

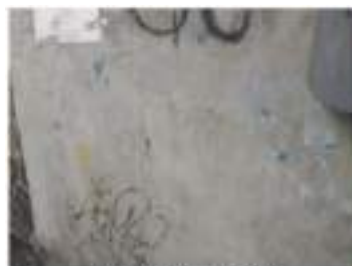
Spalla - microlesioni da stirio

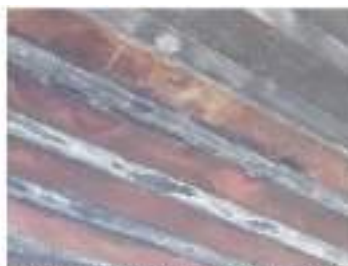
Spalla 2 - Profilo di varco preesistente con esfoliazione e perdita di spessore lungo le travi incoerenti

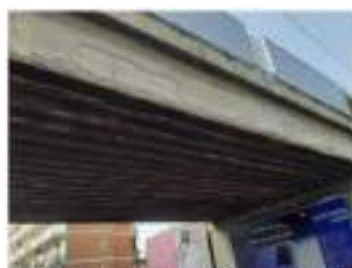
Spalla 2 - Difetti di esecuzione sul lato del sistema

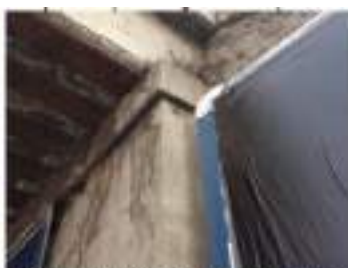
Spalla 2 - Infiltrazioni ed efflorescenze sulle spalle e l'impalcato

- rifacimento completo del sistema di impermeabilizzazione dell'impalcato secondo quanto prescritto nel MdP di RFI provvedendo all'installazione di idonei sistemi di smaltimento delle acque meteoriche;
- Ripristino dell'intradosso del solettone e delle superfici laterali al fine di sanare gli evidenti difetti di esecuzione;
- A seguito del ripristino della impermeabilizzazione, procedere con risanamento delle superfici soggette ad infiltrazione e dilavamento;
- Ripristino delle superfici delle spalle con applicazione di malte e rasanti idonei e previsti dal capitolato tecnico di appalto di RFI;
- Trattamento delle travi in acciaio con sabbiatura e successiva verniciatura;
- Procedere con ristilatura dei giunti lungo i muri d'ala ed asportazione della vegetazione infestante presente sulla sommità degli stessi.

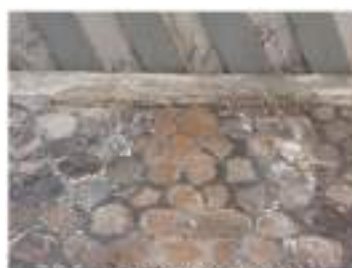
Spalla 2 - Impalcato coperto del pulvin

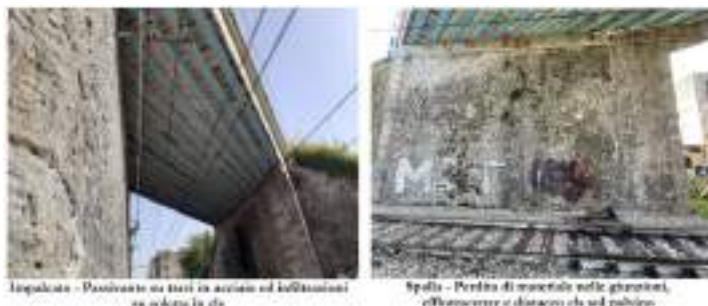
Impalcato - Passante su travi in acciaio ed infiltrazioni su solcata da

Spalla - Perdita di materiale nelle giunture, efflorescenze e distacco che sul pilastro

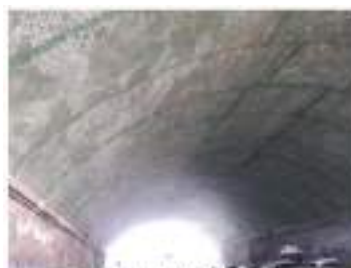
Volto - Particolare fessura di volta

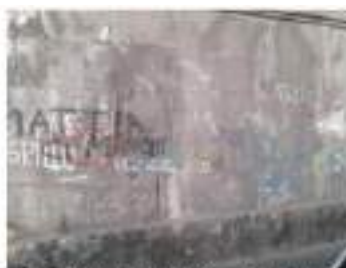
Spalla 2 - Fessura lungo le giunzioni e nei mattoni

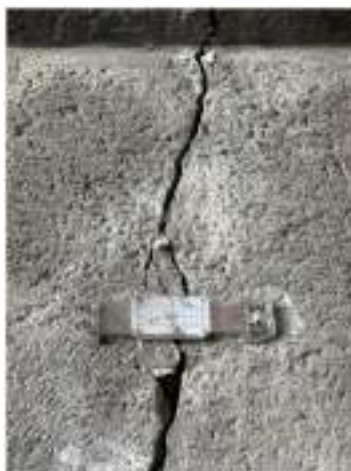
Spalla 2 - Fessura alla pietra consolidata con fissaturino

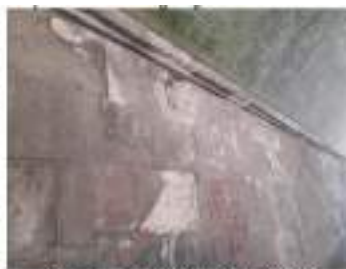
Spalla 2 - Elementi in pietra esfoliati/sfaldati

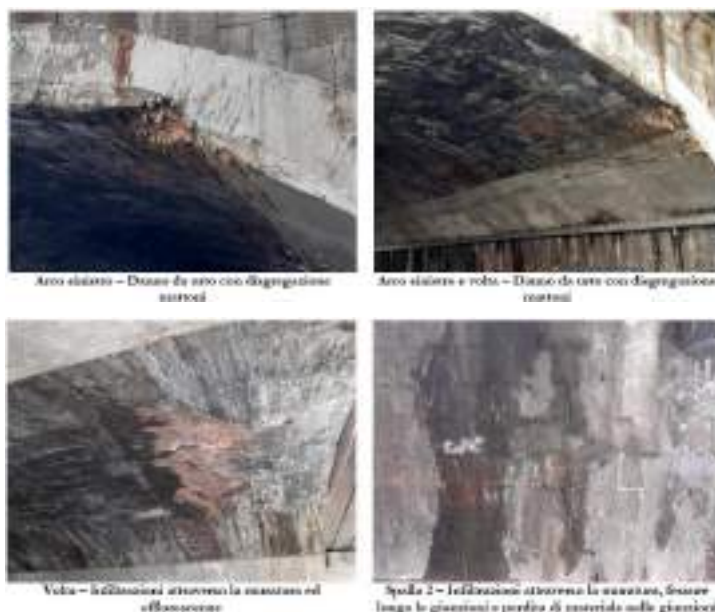
La causa di tutti i difetti sopra menzionati è da ricercare nell'assente sistema di impermeabilizzazione delle acque di impalcato e nell'inefficiente sistema di smaltimento delle stesse.

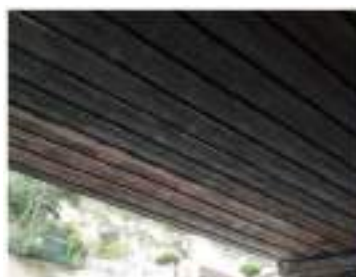
Piattabande: Distacco vernice protettiva e presenza di ruggine

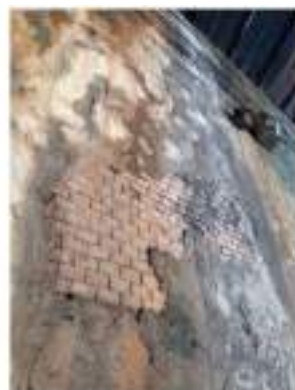
Spalla lato Pozzuoli: disgregazione mattoni, perdita manto nei giunti

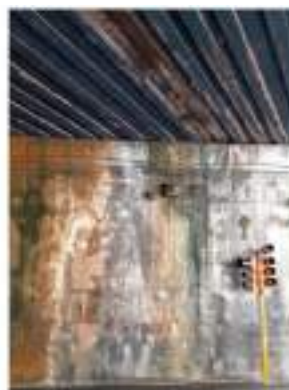
Spalla lato Pozzuoli: disgregazione mattoni, perdita manto nei giunti, infiltrazione attraverso la muratura

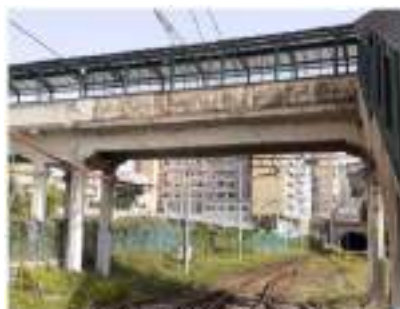
Passerella: Ammaloramento del cls

- Ripristino del cls armato nella passerella, nelle travi della scala e nei pilastri.
- Ripristino degli sbalzi in cls armato nei parapetti.
- Trattamento dei ferri esposti nell'impalcato della passerella.
