PERIZIA TECNICO-DESCRITTIVA PER ACCERTAMENTO DANNI

TEATRO STABILE "GALLERIA TOLEDO"

VIA VICO II PORTAPICCOLA A MONTECALVARIO n. 18 Piano T-1

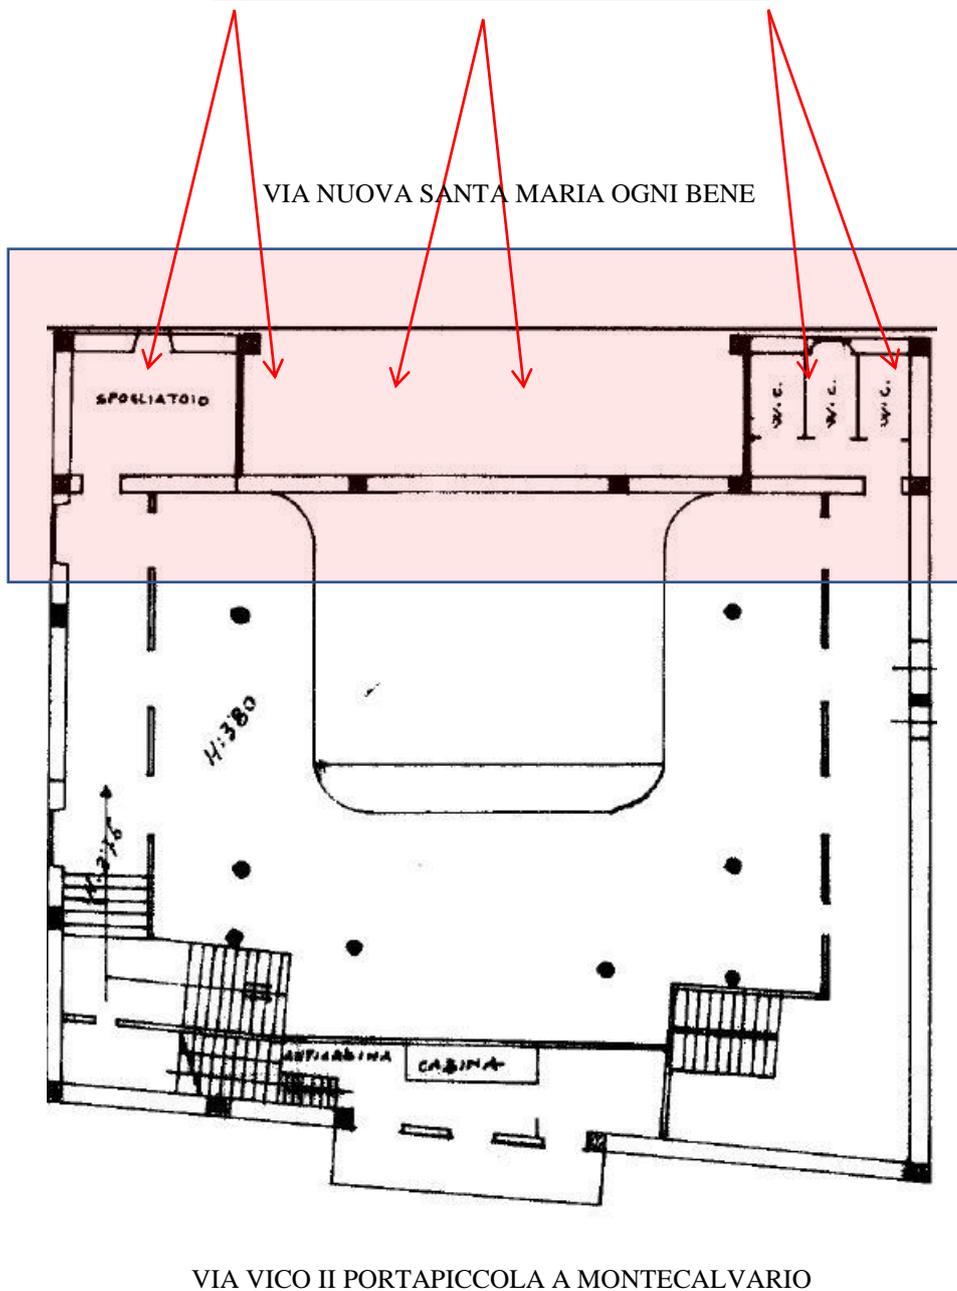
7b PIANTA CATASTALE DESCRITTIVA,

Aree dove si sono verificati i fenomeni infiltrativi

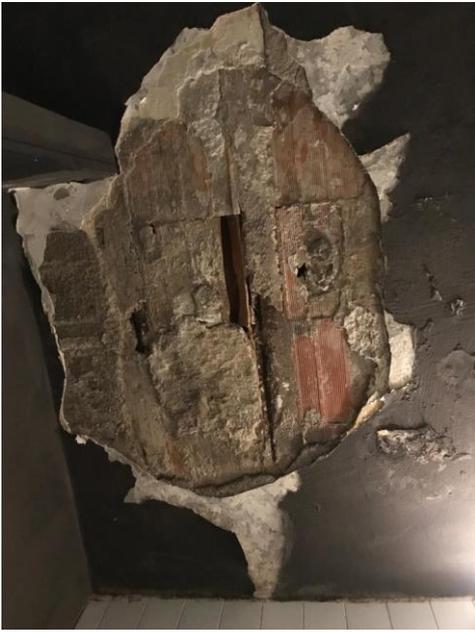
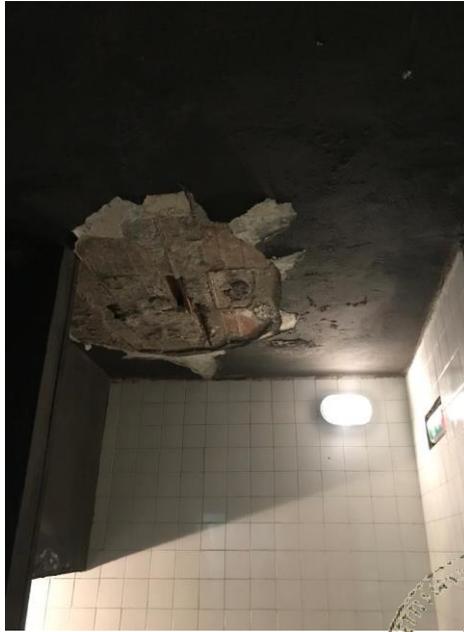
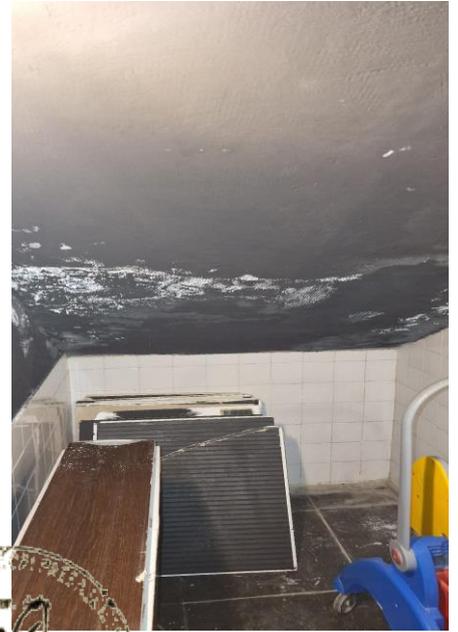
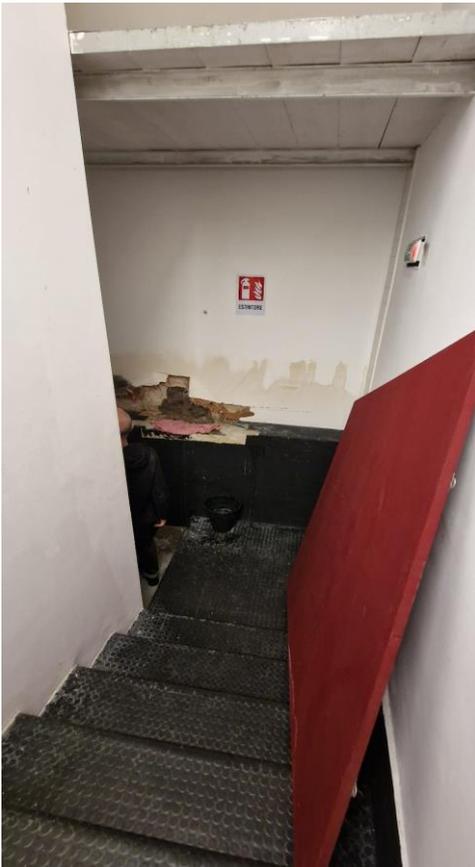
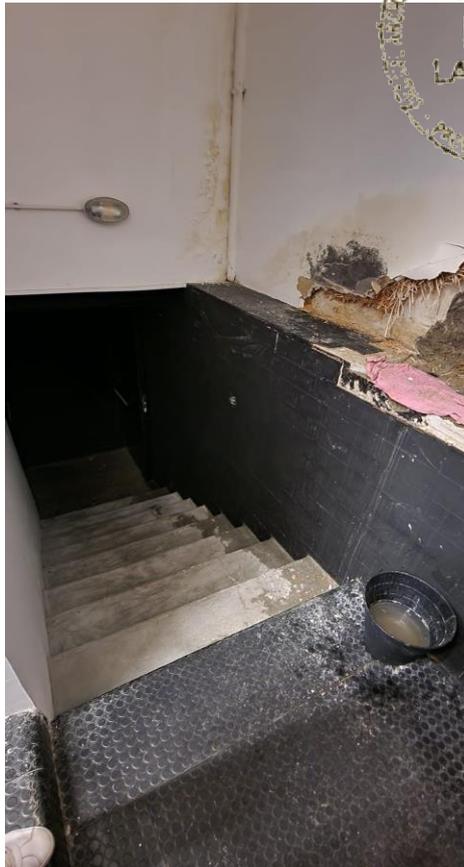
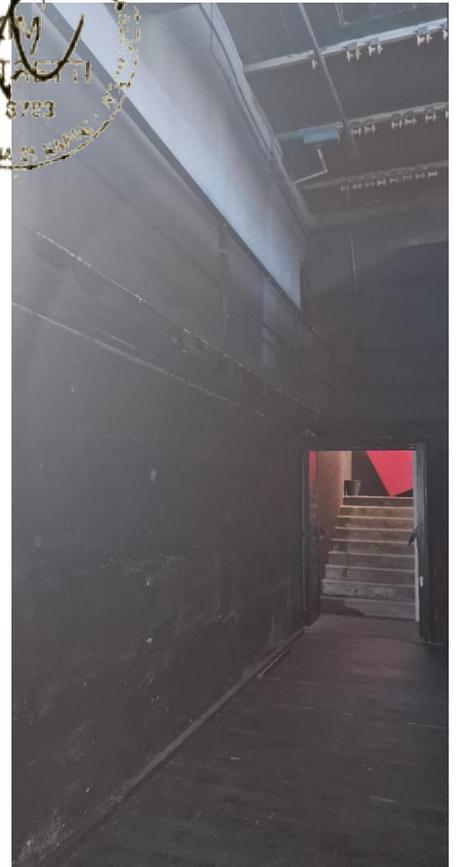
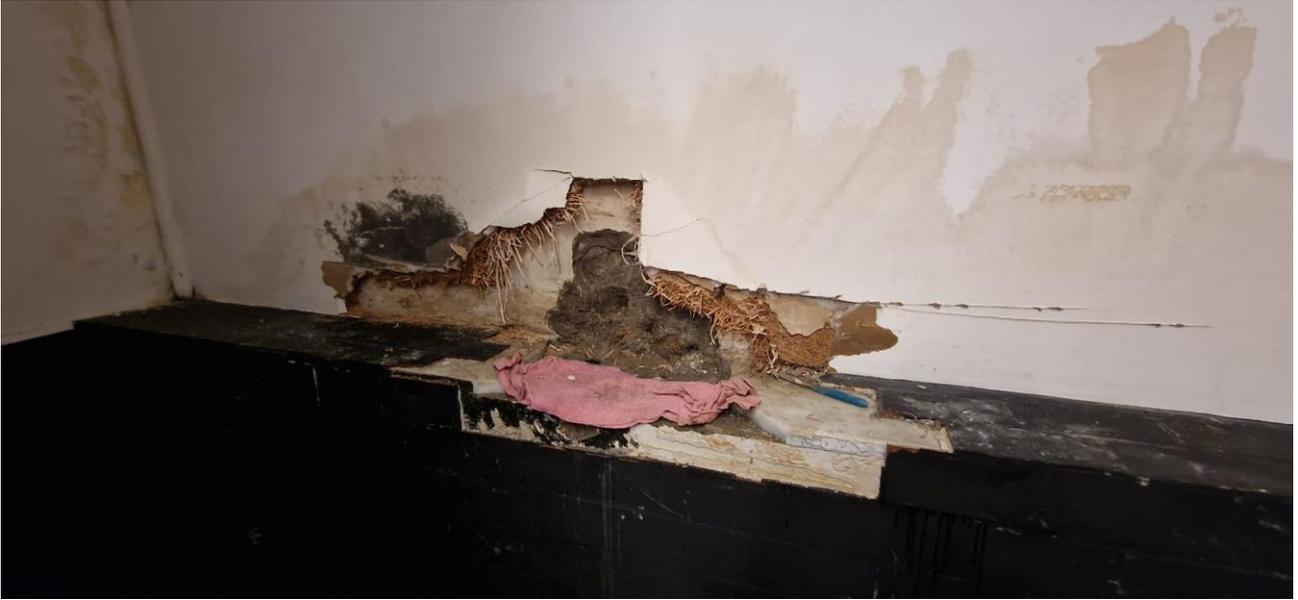
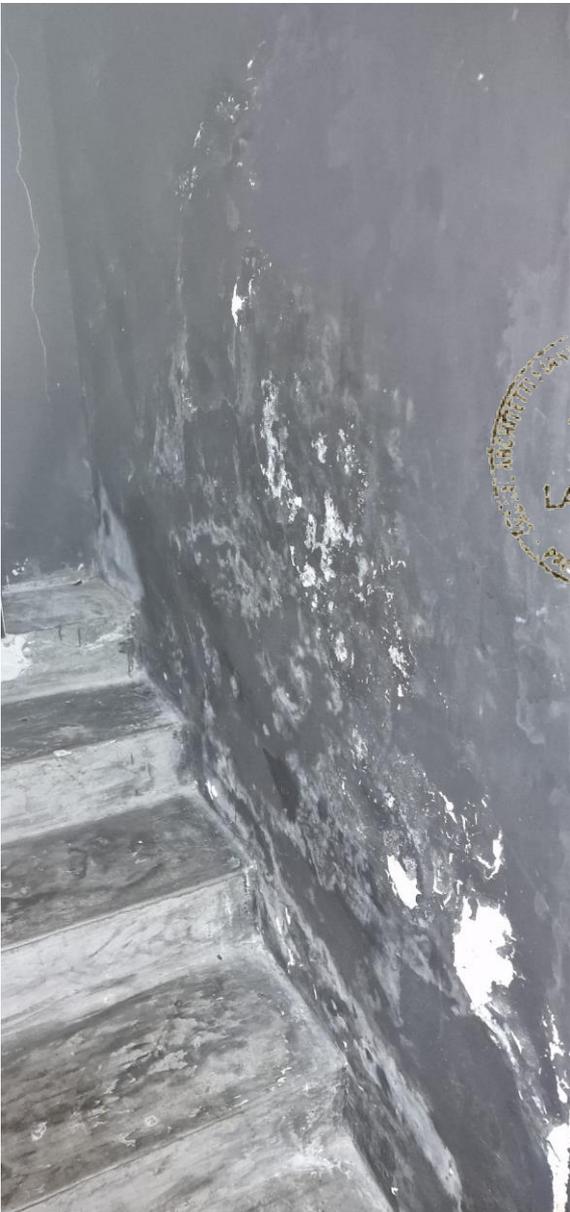
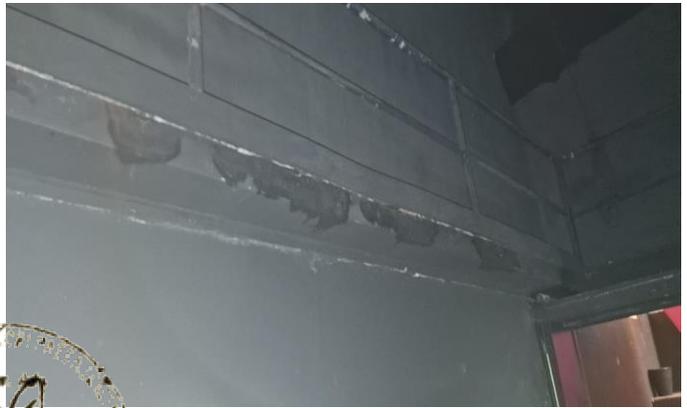
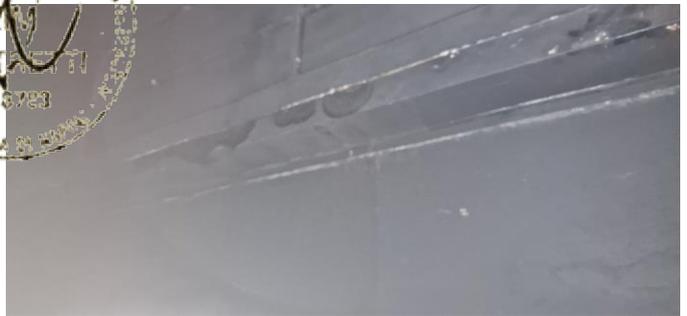
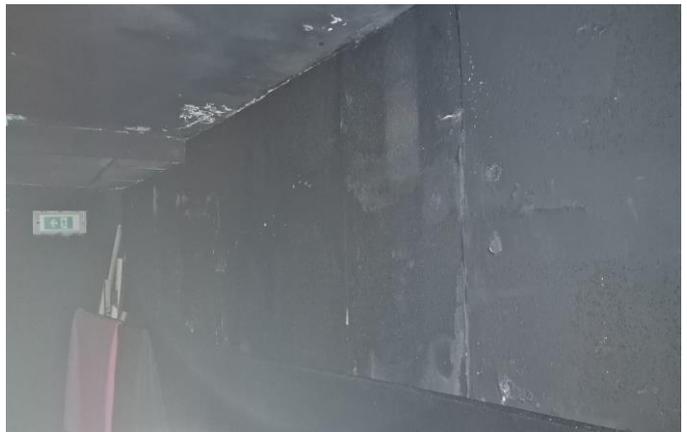
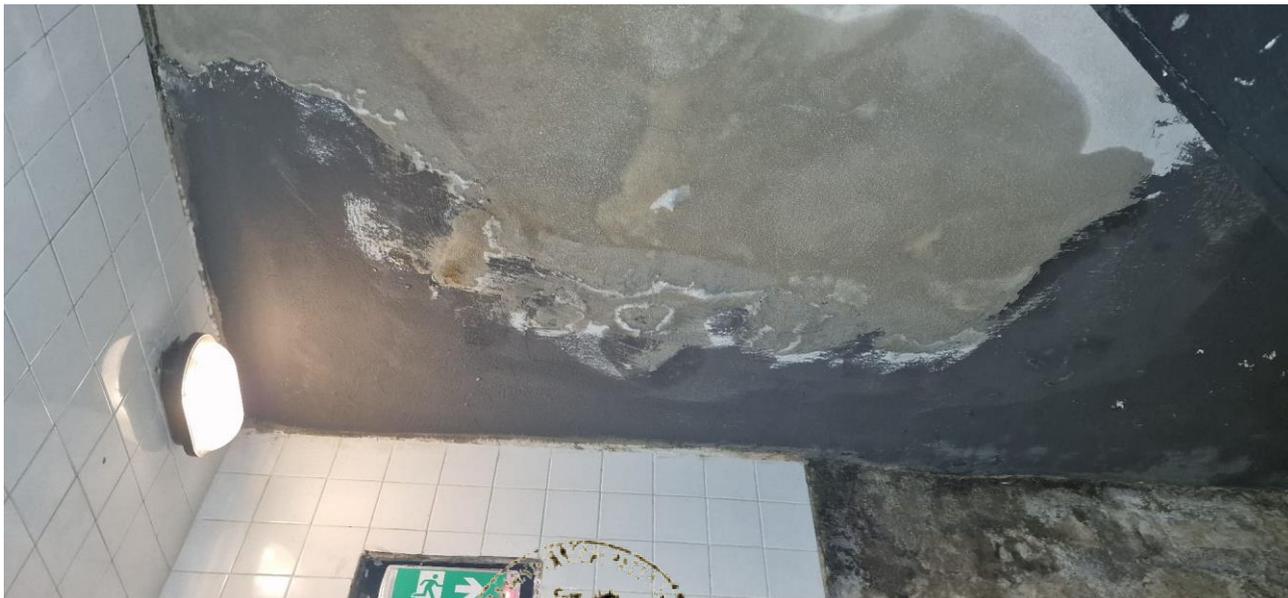
7c Report fotografico,

Ci siamo quindi soffermati sulla parete oggetto delle infiltrazioni, per comprenderne la reale estensione e la relativa natura, causa dell'evidente fenomeno degenerativo della struttura muraria interna al locale, composta da tre diversi strati; 1) intonaco su superficie muraria originaria, 2) pannelli in fibra in materiale fonoassorbente di spessore c.a. 5 cm, 3) struttura metallica con sovrapposizione di pannelli in cartongesso fonoassorbenti.

I relativi fenomeni infiltrativi hanno compromesso anche la staticità dei rivestimenti di alcuni locali nella medesima area, causando il distacco di intonaci e rivestimenti.

Il perdurare dei fenomeni infiltrativi ha causato il malfunzionamento di alcune aree inerenti all'impianto elettrico preesistente, causando di continuo cadute di tensione dovute all'interruzione del circuito.

- Smontaggio dell'intera area inerente la controparete composta da materiali fonoassorbenti e loro trasporto a discarica autorizzata,
- Spicconatura dell'intonaco ammalorato riguardanti tutte le aree interessate dalle infiltrazioni, e loro trasporto a discarica autorizzata,
- Ripresa di tutte le armature in ferro preesistenti mediante trattamento,
- Verifica e riqualificazione impianto elettrico riguardante le aree colpite da infiltrazioni,
- Ripristino dell'intonaco nelle aree precedentemente oggetto di spicconatura,
- Ripristino di contropareti fonoassorbenti,
- Stuccatura, rasatura e tinteggiatura di tutte le aree oggetto di intervento.

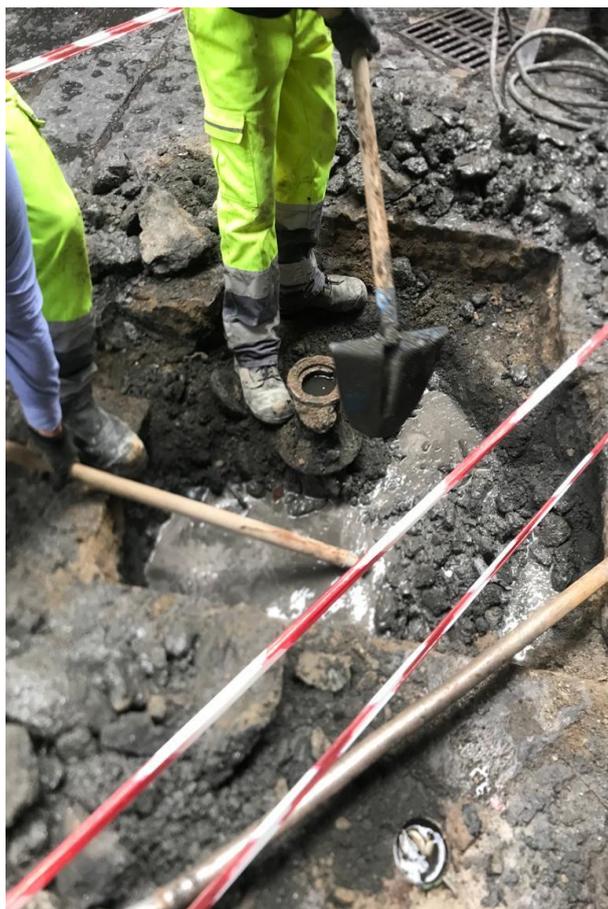
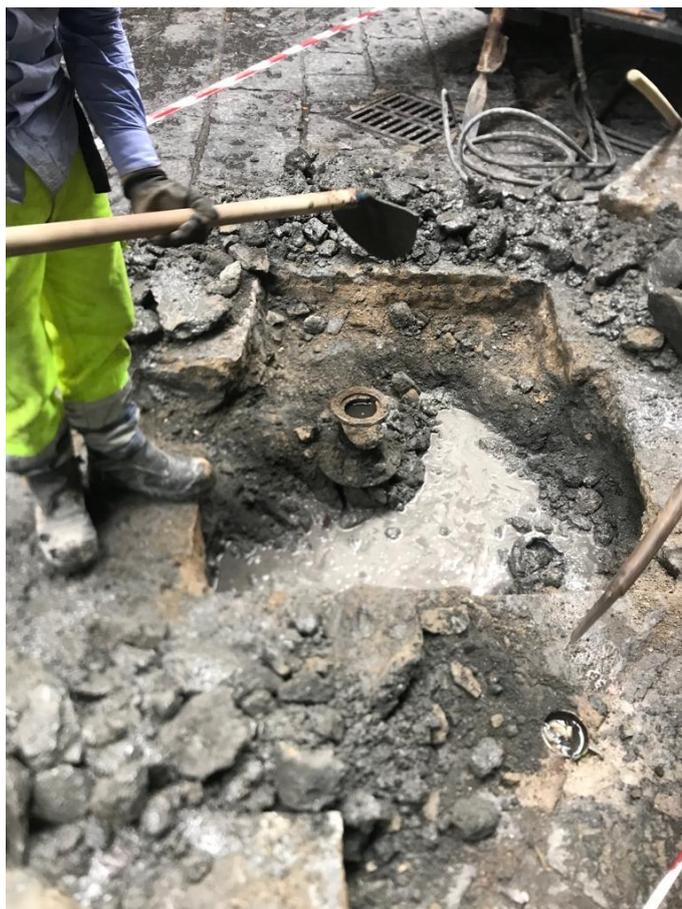
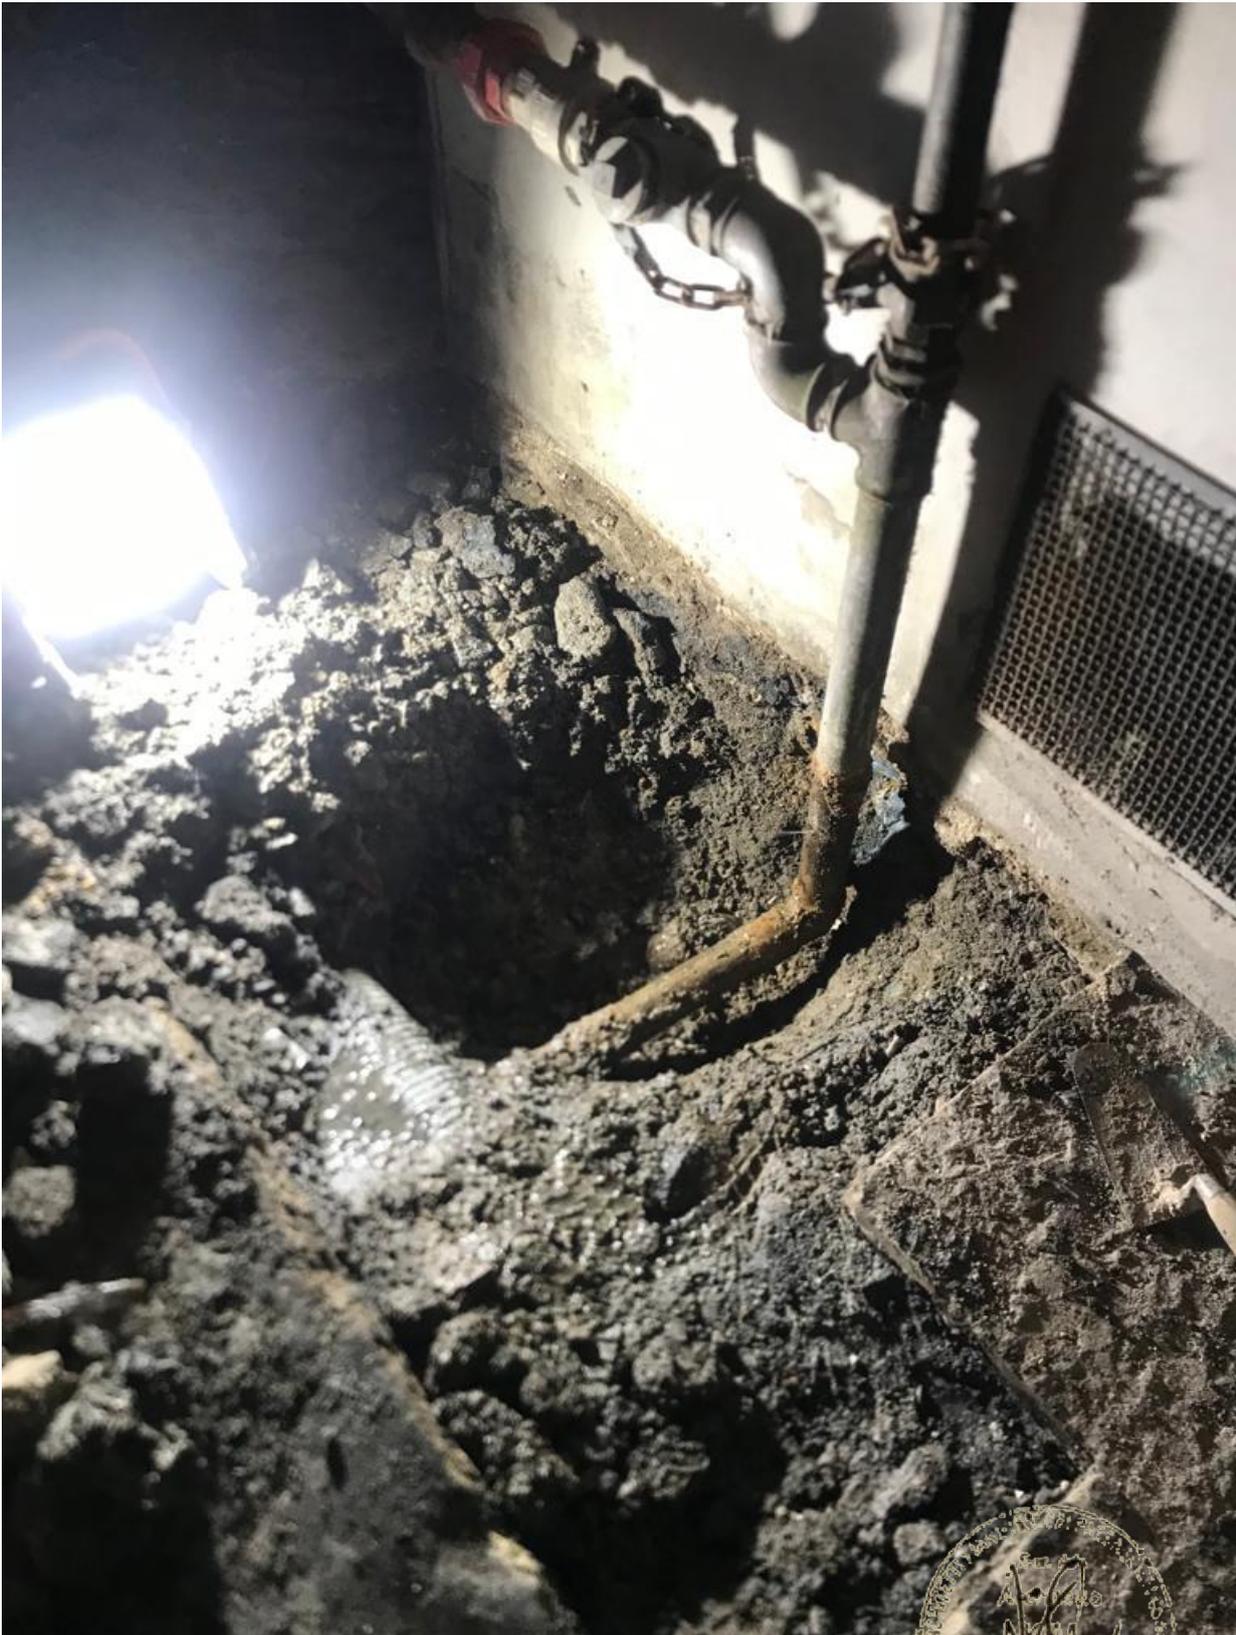
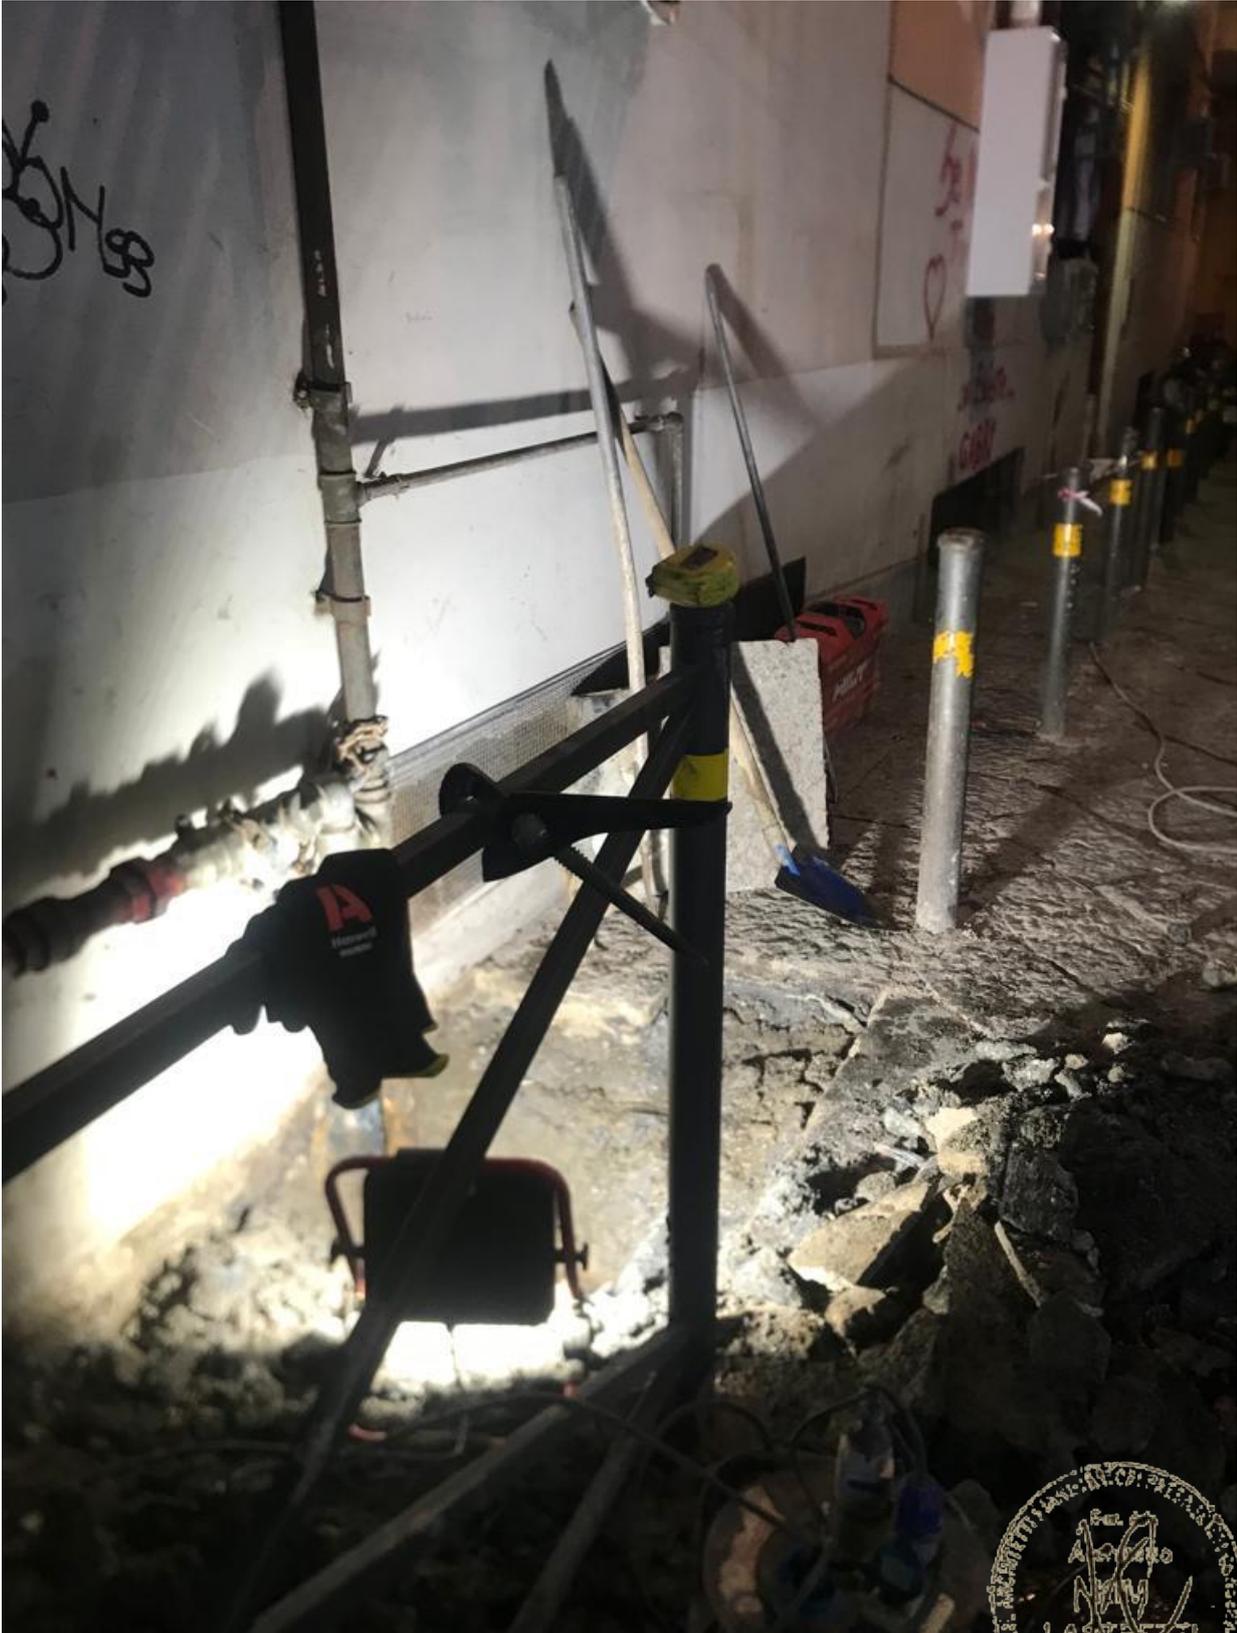
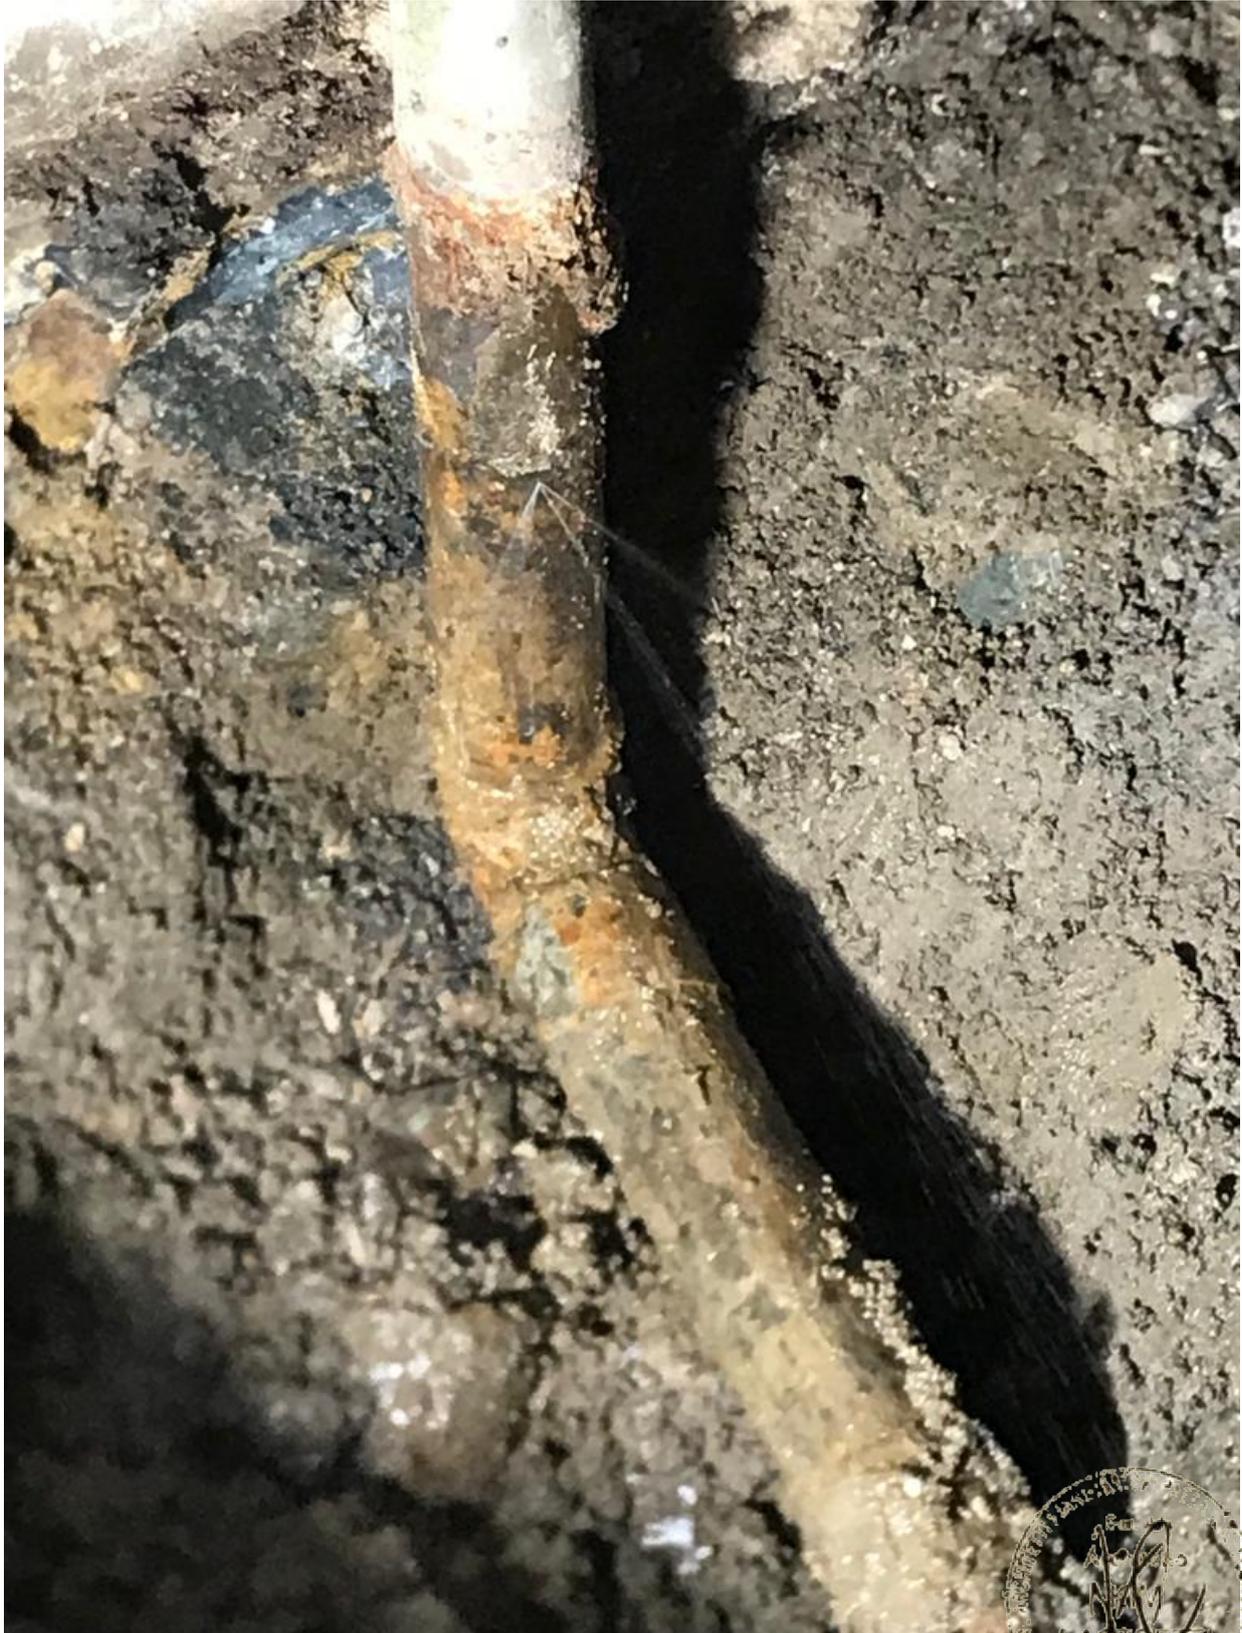
FOTO INERENTI ALLE RIPARAZIONI DELLA CONDOTTA IDRICA ABC NAPOLI

Abbiamo avuto modo di appurare che un primo evento è stato causato dalla rottura di una valvola di chiusura della tratta che percorre la Via Nuova Santa Maria Ogni Bene in Napoli in prossimità del numero civico 10, si allegano foto descrittive riguardanti la riparazione.

Il secondo evento è stato generato dalla rottura della condotta principale di proprietà ABC-NAPOLI, sempre nella medesima tratta di strada comunale, Via Nuova Santa Maria Ogni Bene, altezza angolo fabbricato civ. n°10, si allegano foto descrittive riguardanti l'intervento di riparazione da parte dell'ente competente.
