## **1.2 DESCRIZIONE SISTEMA FOGNARIO DEL TERRITORIO COMUNALE**

### 3. ORGANIZZAZIONE E GESTIONE DEL SERVIZIO CRITICITA' DELL'ATTUALE RETE IDRICA E FOGNARIA

## 12.8 Comune di Quarto

**12.12.2.1 Relazione illustrativa della scheda Miliscola Ripartitori**

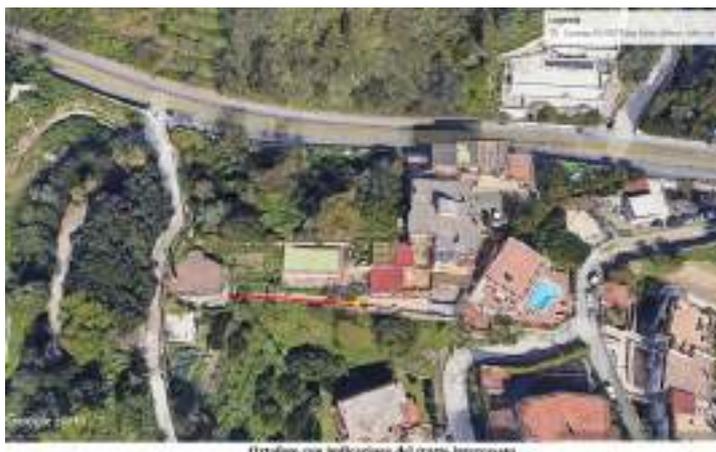
A seguito di ultimo sopralluogo sono state individuate le seguenti criticità:

- Fessurazioni longitudinali per una lunghezza di circa 50 m.

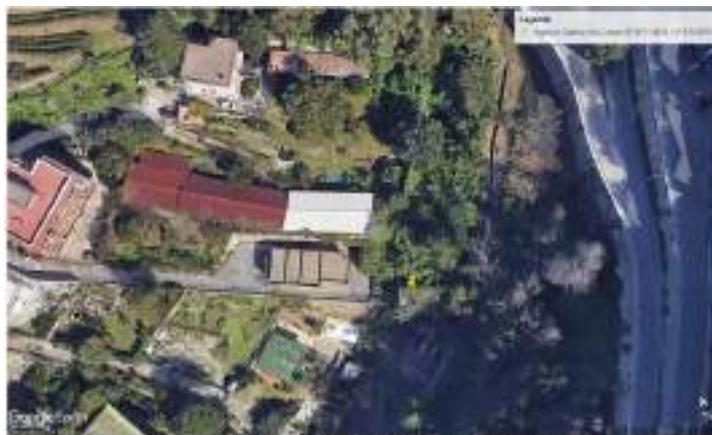
Oriente con indicazione del punto di ingresso della galleria

- Fessurazioni longitudinali lungo le pareti e la volta per una lunghezza di circa 200 m.

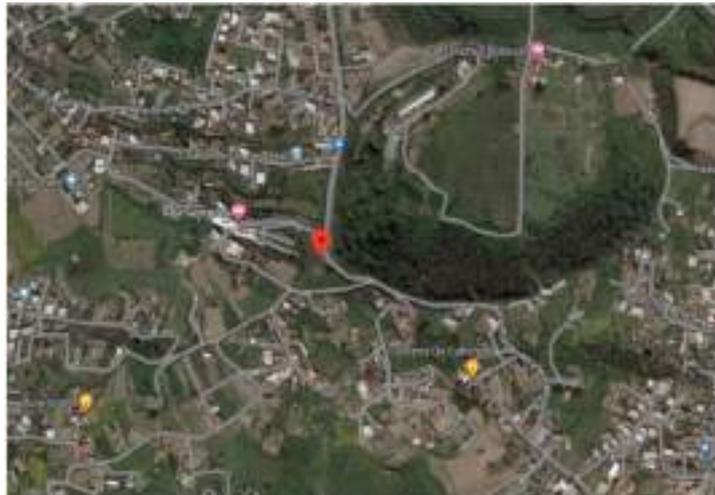
La struttura è stata attenzionata per i problemi statici evidenti che interessano il solaio di copertura e in maniera più rilevante la parete portante sinistra della struttura che è interessata da una fessurazione verticale di rilevanti dimensioni tali da poter creare un potenziale distacco. Per questioni di sicurezza, essendo un locale adibito a manovre e utilizzato dal personale dell'acquedotto, si è provveduto preventivamente alla spicconatura delle parti ammalorate del solaio e conservazione dello stesso con un provvisorio rifacimento.
