12.12.2.7 Relazione illustrativa della scheda Serbatoio Bacoli

12.12.2.8 Relazione illustrativa della scheda Serbatoio Via Pigna

12.12.2.9 Relazione illustrativa della scheda Collettore di Cuma

12.12.2.10 Relazione illustrativa della scheda Sistema di Monitoraggio

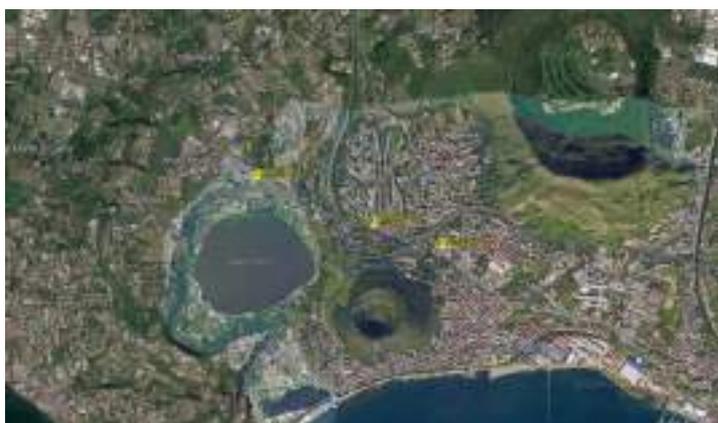
Alla luce dei sopralluoghi effettuati, nel corso dei lavori richiamati in oggetto, sono stati individuate criticità localizzate principalmente lungo i seguenti tratti del collettore di CUMA:

- Tratto compreso tra il pozzo di accesso al collettore di Cuma n. 8 e il pozzo di accesso n.8a, per uno sviluppo di circa 200m, ricadente in località Bagnoli del comune di Napoli;
- Tratto compreso tra il pozzo di accesso al collettore di Cuma n. 19 e il pozzo di accesso n.21, per uno sviluppo di circa 585m, ricadente in località "I Damiani" ad Arco Felice nel comune di Pozzuoli;
- Tratto di scarico a mare del collettore di Cuma, denominato Cuma a Mare, per uno sviluppo di circa 1.500m, ricadente in località "Schiana" nel comune di Pozzuoli.
