#### **12.17.2.5 Relazione Tecnica relativa alla Scheda Viadotto km 195+028 (Giuliano Qualiano-Quarto di Marano)**

##### **1.1. Viadotto km. 195+028**

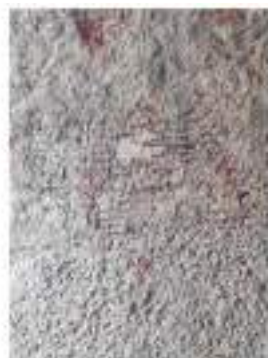
Figura 1.4 - Base elementale data costruita in cemento a vista e in avanzato stato di consolidamento

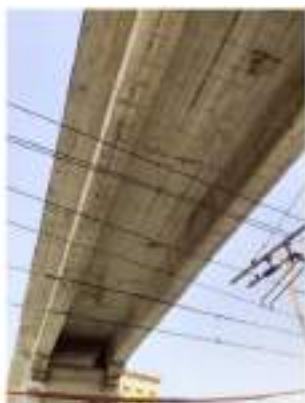
Passerella: Ammaloramento del cls e ferri esposti

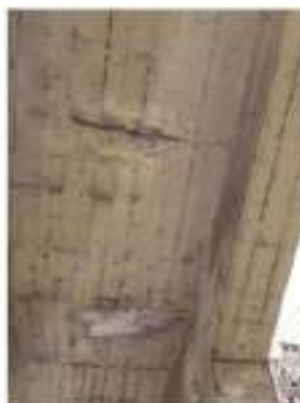
Scale: Ammaloramento del cls e ferri esposti
