COMUNE DI MONTESARCHIO

Impianto di trattamento pneumatici fuori uso

Alti amministrativi precedenti :			
tavola :	contenuto : Layout macchinari -Pianta, sezioni e prospetti capannone		
committente : Ecologia Panella Costanza s.r.l.	scala : 1:200	revisione : 0	data : Gennaio 2014
per presa visione, conferimento ed accettazione	Il Tecnico geom. SICILIANO Giovanni		
_____	Il Tecnico geom. SICILIANO Giovanni		
_____	l' Amministratore

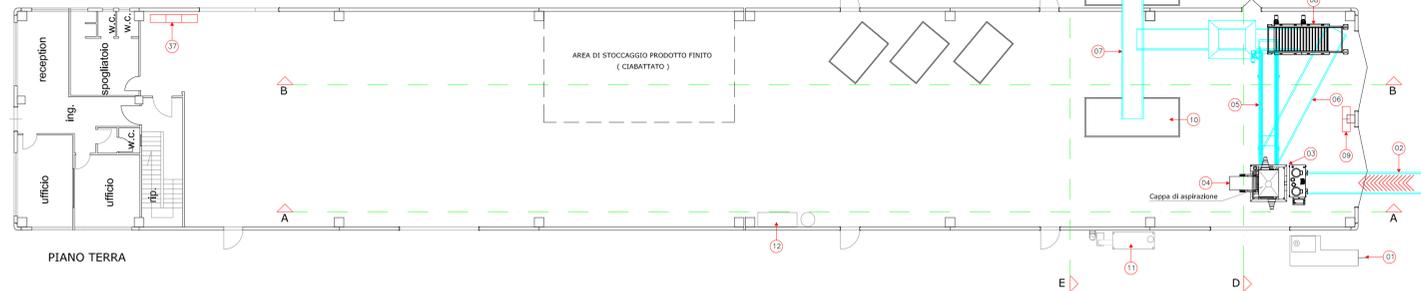
LAYOUT MACCHINARI PER PRODUZIONE DI CIABATTATO

1	STALLONATORE DOPPIO
2	NASTRO A TAPPARELLE METALLICHE GOMMATO
3	TRITURATORE
4	SPINTORE CURVO
5	NASTRO A TAPPARELLE METALLICHE
6	NASTRO IN GOMMA 1200X10000
7	NASTRO IN GOMMA 1200X8500 BIDIREZIONALE
8	VAGLIO A DISCHI
9	QUADRI ELETTRICI
10	CASSONE SCARRABILE IN FERRO mt. 6.00x2.50xh2.20 n. 2 PER STOCCAGGIO PROVVISORIO DEL CIABATTATO
11	IMPIANTO DI ASPIRAZIONE
12	IMPIANTO ARIA COMPRESSA
