#### **12.17.2.5 Relazione Tecnica relativa alla Scheda Viadotto km 195+028 (Giuliano Qualiano-Quarto di Marano)**

##### **1.1. Viadotto km. 195+028**

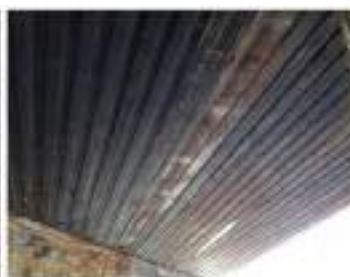
Piattabande: Distacco vernice protettiva e presenza di ruggine
